## 台風 18 号に伴う日光線河川橋りょう災害対応について

| 東日本旅客鉄道(株) | 正会員 | ○ | 浜田 栄治 |

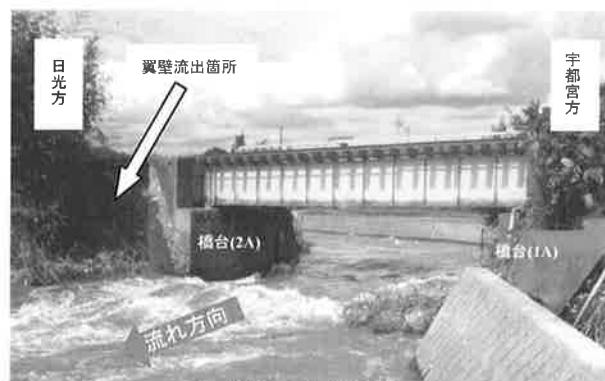
図 - 1 被災した河川橋りょう

被災した河川橋りょうの全景を図 - 1 に示す。上部工は 1890 年に建設され桁長 13.4m の上路面桁の構造で、下部工の橋台部についてはレンガ造となっている。今回被災した翼壁部については間知石が積まれており、現在は翼壁手前に護岸が設置されている(図 - 2)。また、当該橋りょうには、1984 年に護床工が設置されている。

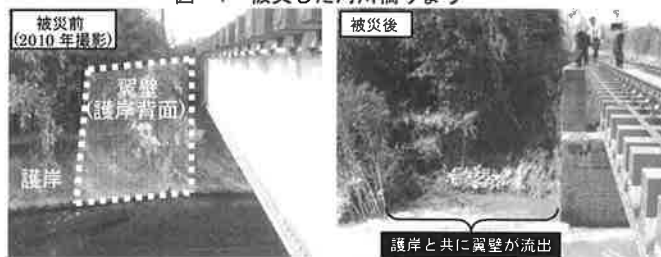
図 - 2 被災 1 翼壁流出状況

2015 年 9 月 10 日、図 - 2 で示すように橋台 2A 左側において、護岸及び翼壁の流出が確認された(被災 1)。また前述のとおり当該橋りょうには桁下約 2.9m の位置に厚さ 300 mm の現場打ちコンクリートによる護床工が設置されている。図 - 3 で示す範囲において、橋りょう上から探針棒を用いて護床工の流出などがなくないか調査を実施した。調査時は未だ河川は濁流の状態であったため、局所的な護床工の破損などについては確認するに至らなかったが、少なくとも橋りょう直下の護床工については大規模な流出がなく、橋台周辺の洗掘がないことも併せて確認した。

以上のことを考慮し、翼壁が流出した原因を推定した。まず、護床工が前面になかった護岸下の土砂が、大雨の影響で勢いを増した水流により削られたことで護岸が流出したものと思われる。これに続いて、翼壁下の土砂も護岸と同様に水流で削られ最終的に翼壁も流出したものと推定される(図 - 6)。

翼壁が流出したことによる橋台周辺の土砂流出進行を抑制することを目的とし、土のうを被災箇所へ配置した。施工方法としては土のうを軌陸ダンプで現場まで運搬し、軌陸クレーンで吊りおろした(図 - 7)。

図 - 8 で示すように、橋台 2A 側翼壁の復旧対策は応急対策で配置した大型土のうを利用する形で、棒状補強材を構築することで背面盛土との一体化を図り、前面にコンクリート壁を構築することとした。この復旧対策により 12 月 22 日から徐行を解除して通常営業運転を再開した。施工完了写真を図 - 9 に示す。

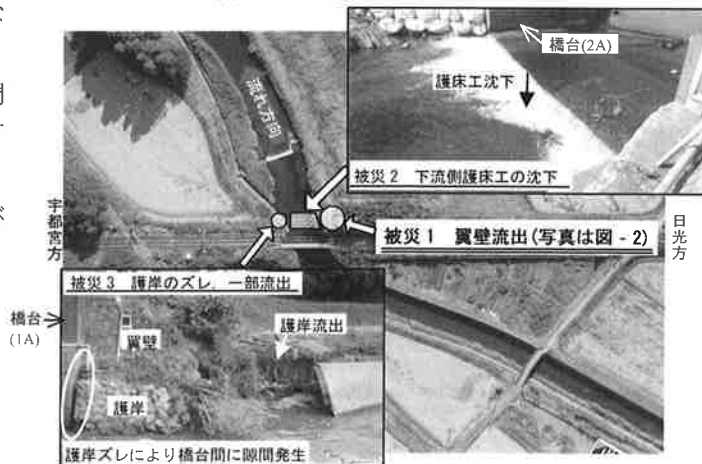
図 - 4 被災箇所位置関係

なお、河川の水が落ち着いた頃に被災状況の再調査を実施したところ、橋りょう下流側の護床工の沈下が後日確認された(被災 2)。

さらに、橋台 1A 側の翼壁前面にある護岸のズレ及び一部流出を確認した(被災 3)。

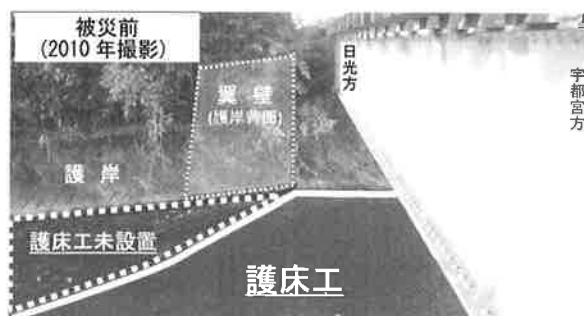
図 - 5 護床工未設置区間

した翼壁付近には、護床工が建設当初から設置されていたことが判明した(図 - 5)。
