## 海岸護岸の変状対策および維持管理について

西日本旅客鉄道株式会社 正会員 ○山田 啓太

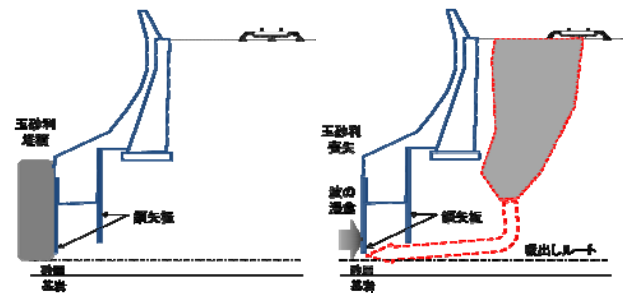
図-4 路盤陥没発生メカニズム

2度の路盤陥没の原因は、海岸に堆積していた玉砂利の急激な喪失(図-3)により、鋼矢板下端と基岩との隙間から波の浸食を受け、護岸背面土が吸い出されたためである(図-4)。
