大糸線神城断層地震により崩壊した斜面の応急復旧工事

東日本旅客鉄道株式会社 正会員 ○伊東 典紀
 東日本旅客鉄道株式会社 桜井 雄一
 東日本旅客鉄道株式会社 青木 光司

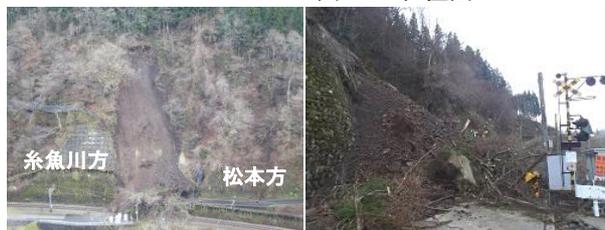
写真-1 被災状況

被災状況は、崩壊した土量約1,000m³が、直下の踏切内に流入した（写真-1）。崩壊土砂には岩塊や立木が多数混入、さらに不安定土塊が崩壊したのり面上部にオーバーハング状に残存している状態

復旧方針は、当該箇所が豪雪地域であることから、降雪前の運転再開を目指し、応急対策工事を施工した。その後、周辺の詳細な調査を実施し、復旧方法を検討、関係機関との調整を行い、復旧工事に着手した。

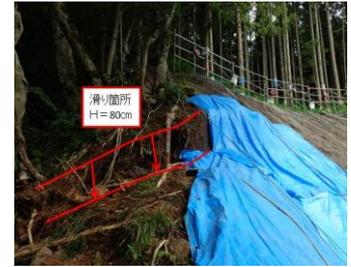
写真-5 「滑動した岩塊」「段差を伴う亀裂」

復旧工事中6月下旬に日雨量37.0mmの降雨(アメダス観測データより)があり、復旧箇所の終点方斜面上部において、岩塊(幅3.0m 長さ5.0m 厚さ1.0m)が1.0m程度下方に滑動しているのが発見された(写真-5)。この岩塊の撤去はラス網内で小割にし、小割にした石が線路内に落下しないよう、プレスト管をシュートにし撤去した(写真-6)。

岩塊周辺で確認された、段差を伴う亀裂(写真-5)については、地震発生直後の現地調査時には安定していると想定されていたが、その後の調査により、降雨や融雪期等により不安定化し崩落する恐れが懸念された。そこで、亀裂下に土砂崩壊検知装置の増設を行った。土砂崩壊検知装置は、応急対策時に設置したものと同様に、立木と既設のレール柵を利用して、設置した(写真-8)。

さらに、亀裂部にインバート線による伸縮計を設置し、亀裂部が滑動した場合、赤色回転灯が点灯・鳴動し、監視員として配置した警備員が踏切警報機を操作し列車抑止を行う体制とした。
