棚式土留擁壁部での盛土耐震補強工事について

東日本旅客鉄道株式会社 正会員 川崎 淳
 東日本旅客鉄道株式会社 東條 将人 安藤 聡
 東鉄工業株式会社 森 薫

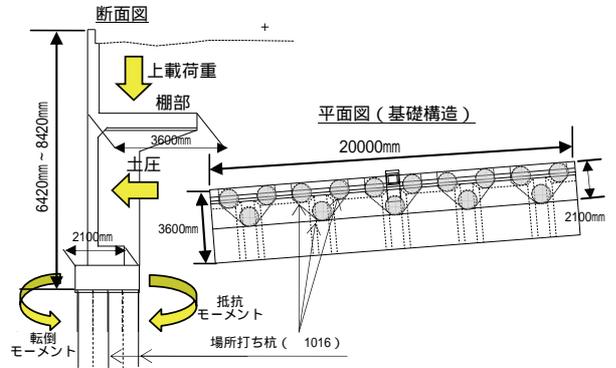
図-1 棚式土留擁壁概要

1965 年頃から実施された複々線化工事において、用地買収を極力少なくするために、盛土区間の一部では棚式土留擁壁という形式が採用された(図-1)。当該土留擁壁は、土留の背面に棚構造が設けられ、擁壁下端の転倒モーメントに対し、棚上の上載荷重により抵抗モーメントを与える目的の構造であるが、同時に擁壁頂部が重い構造と言える。当該土留擁壁のフーチング幅も、擁壁高さに比して狭い構造形式である。

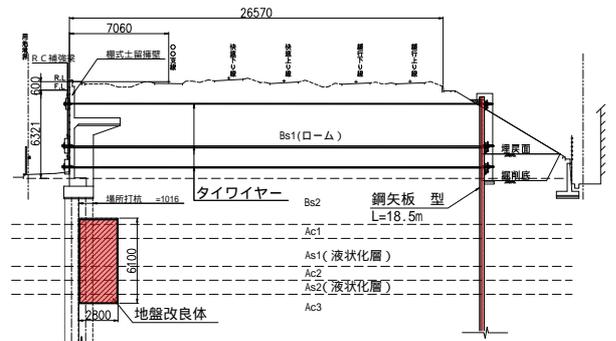
図-3 液状化対策断面図

地震対策の概要を図-3 に示す。当箇所では、すべり対策として棚式土留擁壁の反対側は鋼矢板とし、棚式土留擁壁と鋼矢板をタイワイヤーで結ぶ。また、As1 層と As2 層の緩い砂質土層があり、液状化対策を実施する(PL 値は 6 程度、PL 値 > 5 で対策実施)。棚式土留のフーチング下では柱列地盤改良を実施して、内側(線路側)の砂層が流動して外側に逃げるのを防ぐ。

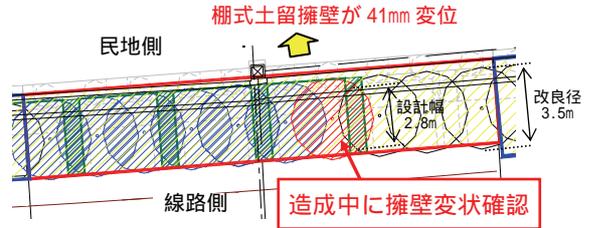
図-4 柵式土留擁壁変状平面図(事象4)

事象3：上記 の対応をしながら施工を進めたが、7本目の地盤改良造成施工中に柵式土留擁壁が前面に41mm変位し、ここで施工を中断する判断をした。なお、事象発生時、柵式土留擁壁目地部において、土砂の流出防止用鋼材(対応 図-4, 5)と擁壁が干渉した音を聞いて、変位が発生したことを確認するに至った。

上記 , の対応を取った結果、地表面への削孔水や改良材の流失、陥没事象等は無くなった。但し、 で地表面(上部)に向かった地盤改良造成圧力が、今度は、柵式土留擁壁のフーチングや杭(剛性が小さい)に側方圧として作用し、変位が発生した。側方圧発生 の要因として、地盤改良を片押し連続施工としていたこと、メッシュパイプ(前述)や、90mm径の削孔ロッドの周囲に140mm径の排泥管を設置した程度では、排泥促進・圧力軽減効果が得られなかったことである。なお、軌道は施工当初から軌道変位計にて計測しており、土留擁壁変位に伴う軌道変位は発生しなかった。対策は以下の通りとした。
