## 3次元レーザースキャナを活用した鉄道レンガトンネルの覆工補修

そこで今回、明治33年に建設された延長2,656mの冠着トンネルで3次元レーザースキャナ(以下レーザースキャナ)を用いて施工の効率化と施工精度の向上を図ったため報告する。

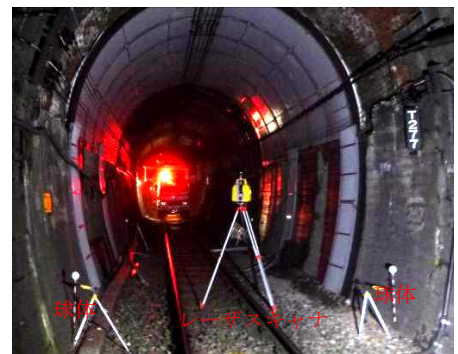
写真-1 レーザースキャナ測量状況

測量作業の状況を写真-1に示す。レーザースキャナの作業手順は、データを合成するための基点となる球体を側壁付近に設置し、レーザースキャナを三脚に据え、起動すると水平鉛直360度のデータが自動的にスキャンされるというものである。図-1にスキャンした点群データによる3Dイメージを示す(坑口からトンネル奥に向かって見たイメージ)

今回の補修範囲は延長16mであり、作業員3名でレーザースキャナを3回移動して測量を行ったが、作業は夜間列車間合の3時間の間に終わらせることが出来た。平成22年に実施した補修工<sup>1)</sup>の事前測量では、トータルステーションを用いて3断面(延長2m分)を行なうのに3名で2晩かかったことから、レーザースキャナを用いることで作業時間を従来に比較し1/10以下にすることが出来た。

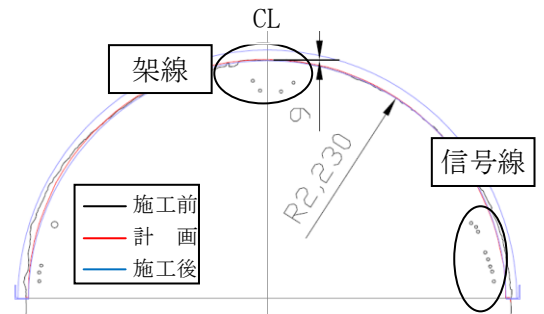
図-2 出来形断面図

示す。トンネル断面が狭くならない支保工の半円 R を検討した結果、最適値は 2230mm となり、それをもとに補修を実施した。黒線が施工前断面、青線が支保工の計画位置、赤線が施工後出来形（事後測量による支保工表面）である。

今回の施工において、不均一なレンガトンネルの断面の中で事前に詳細な断面を測量する事により、支保工の断面を施工前と比べ大きく縮小する事なく施工する事ができた。（表-1）

補修対象区間は、トンネルく体は直線であるものの、レールは緩和と曲線区間であるため、架線は図-2 に示すようにトンネルセンターからずれている。また、下り勾配で、トンネル天端からの架線の離れも場所により異なっている。図-3 に架線および下束の点群データを赤色で示す。レーザースキャナにより下束の位置、架線の位置が事前に特定できたため、支保工製作の段階で支保工に下束を吊下げるボルト孔を精度よく加工することができ、2 時間程度の作業で 2 箇所の下束移設を実施することができた。なお事前に下束荷重に対して支保工が耐荷性能を有することをフレーム計算により確かめている。

本工事で実施した補修方法は、レンガ1層はつり落とし→防水シート設置→1mピッチでH型鋼の支保工を建て薄型パネルを設置→モルタルを充填する工法<sup>2)</sup>である。レーザースキャナによる事前測量の結果の一例を図-2に

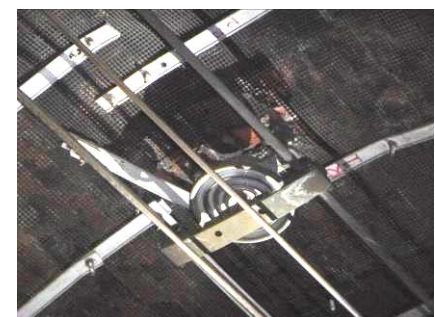
写真-2 下束および架線

SL より上方に存在する支障物は架線とそれを支持する下束（写真-2）があった。SL 付近の信号線は施工に先立ち SL 以下に移動させることが出来たが、架線は日常の列車運行のために移動することが出来ない。下束は約 10m 毎に架線を支持しており、今回の補修範囲では2箇所が支障したため、下束を今回設置する支保工へ移設し架線を受替える事とした。下束の移設に際しては、架線の位置が上下・左右にずれないように留意し、スキャンデータを用いて移設位置を検討した。

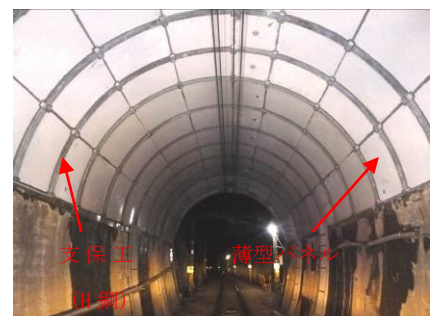
写真-3 補修工の完了

本工事では 2 年に渡り、老朽レンガトンネル坑口周辺の比較的規模の大きな覆工補修を実施したが（写真-3）、レーザースキャナの活用により効率的に精度よく施工する事ができた。今後も安全・安定輸送の確保のために当該トンネルを適切に維持管理していくに当たり、様々な技術を取り入れ、確実かつ効率的に施工を実施していきたいと考えている。
