## 河川橋りょう改修工事における問題とその対策・効果

九鉄工業株式会社 正会員 ○山田 英助

本稿は、A2 橋台側施工時に発生した湧水についてその対策と効果を報告する。

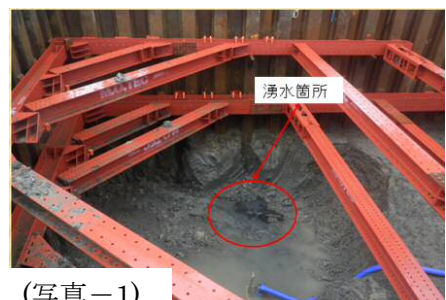
(写真-1)

今回、根拠の施工で3次掘削を行っていたところ、鋼管杭を施工した付近で黒い砂と共に水が湧き上がってきた。梅雨の時期と重なっていたということもあり、6インチの水中ポンプ2台では全く水替えが追いつかない程の湧水量であった。

①河川側既設橋台の裏側を鋼矢板で閉切る。

②閉切矢板コーナー部分を薬液注入により止水する。

10m の鋼矢板を河川平行方向に施工する事で、約 4.5m の礫混り砂層を完全にシャットダウンする事ができると考えた。しかし、元々コの字型に施工している鋼矢板を下り線側から上り線側まで横断する形で鋼矢板を施工する事になるので、最初の 1 枚目は当初施工分を引抜いてコーナーパイルを施工すればセクションも綺麗に収まるが、元々施工している鋼矢板が蛇行したりしている箇所があり、到達点ではセクションが綺麗に収まらない可能性がある。そこで到達点では鋼矢板と鋼矢板の隙間部分に薬液注入を行う事で止水対策が期待できると考えた。

完全に湧水を止めるまでには至らなかったが 6 インチの水中ポンプ 2 台で水替えができる様になり、根掘、橋台築造、埋戻しまで完了した。結果としては考察通りに、河川平行方向に鋼矢板で締切ったことにより止水効果が得られた。

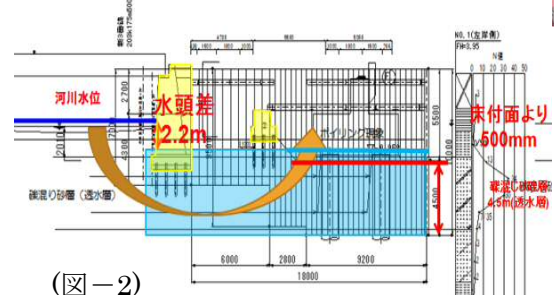
(図-2)

①河川高と床掘高の水頭差による地下水の動きが生じた。河川高と床掘高の水頭差が約2.2mあり、柱状図を参

考にすると床掘面から 500mm 下がった位置に約 4.5m の礫混り砂層があり、この層を浸透して湧水が発生しやすい状況であったことが考えられる。この事は事前に発注者と協議をしていたが、根掘を行いながら状況を把握しての見て判断するとなっていた。(図-2 参照)

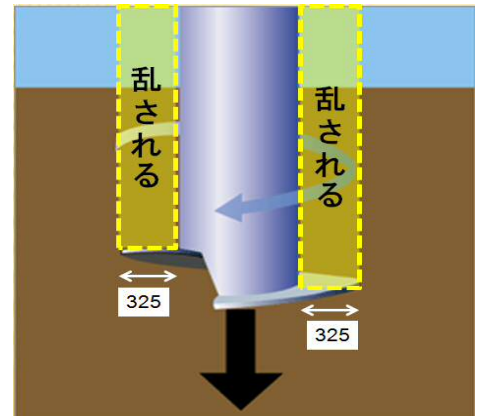
(図-3)

②エコパイル施工時、先端の羽根部で掻き乱した事で地下水の抜け道となった。エコパイルは先端の羽根の推進力により圧入していく工法となっている。しかし、その羽根部は鋼管杭の径より大きい為に施工中、周りの土を乱してしまう。そして、乱された土の中を地下水が通って水が溢れ出たのではないかと考えた。
