落差 60 mを超える道路崩壊箇所の災害復旧事例

(株)大林組 大阪本店 井上 博幸

(株)大林組 大阪本店 正会員 ○田畑 繁樹

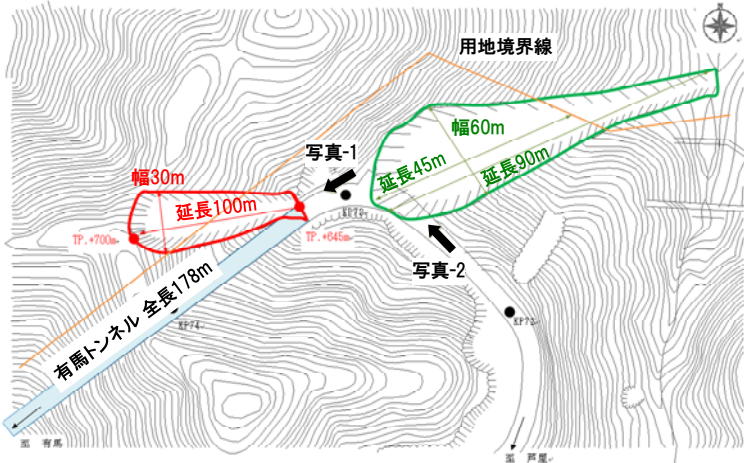
図-1 崩落箇所平面図

崩落箇所の平面図を図-1 に示す．本線盛土崩落箇所に近接する有馬トンネルの上部が幅 30m，延長 100mにわたり崩落した．崩落した土砂は、トンネル坑口前面に堆積し、道路排水が遮断され、本線が冠水した（写真-1）．行き場を失った多量の雨水により、本線盛土が崩落し、土砂、道路舗装、コンクリート擁壁等の人工物約 180t が、用地境界を越え、押し流された（写真-2）．本線盛土部の崩落規模は、幅 60m，延長 90m，落差にして 60 mであった．

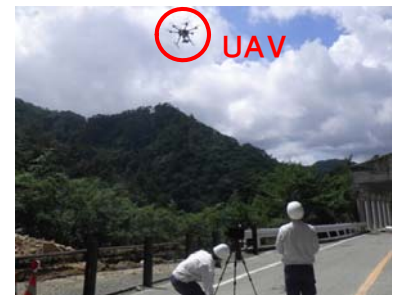
写真-3 UAV測量

つ短期間に詳細情報が得られるUAV（無人飛行機）測量（写真-3）を採用した。得られた点群データの解析により、崩落箇所の詳細データ（図-2）を取得できた。

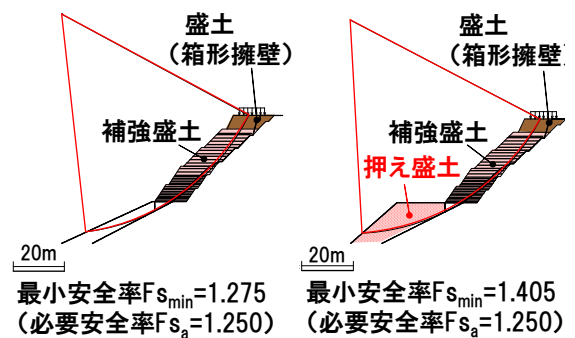
図-3 すべり安定計算結果

そこで、崩落箇所から仮設道路を造成し、運搬機械（7t クローラダンプ）で、すべての人工物を回収した。さらに、工期短縮と将来にわたって災害に負けない土構造物を造成することを目的とし、仮設道路に使用した土砂から盛土基盤部の押え盛土を造成した。押え盛土を考慮した場合、すべり安定計算における安全率は、 $FS=1.275$  から  $FS=1.405$ （約1.1倍）へ向上する（図-3）。

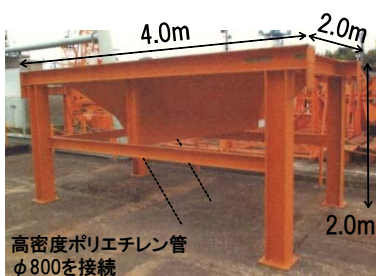
写真-4 土砂投入装置

補強盛土工事の工期短縮における重点課題は、盛土材の効率的な供給（生産性向上）であった。崩落頭部から単にダンプアップで土砂を投入したのでは、土砂が途中で堆積するうえ、下方作業範囲に危険が及ぶ。そこで、土砂投入装置による盛土材の搬入を実施した。これは、自社で所有していたベルコン用土砂投入ホッパーに高密度ポリエチレン管（ $\phi 800$  ダブル管）を接続した装置である。10 t ダンプトラックから直接土砂投入装置へ盛土材を投入でき、狭隘箇所において盛土施工速度を減速させることなく施工することができた（写真-4, 5）。

土砂投入装置による盛土材搬入作業と 60 t ラフタークレーンおよび転倒バケツによる土砂投入作業とを比較した場合、土砂投入装置を用いた場合の盛土材搬入量は約2倍（350m<sup>3</sup>/日）となり、20 日間の工期短縮、約 50%のコストダウンとなった。

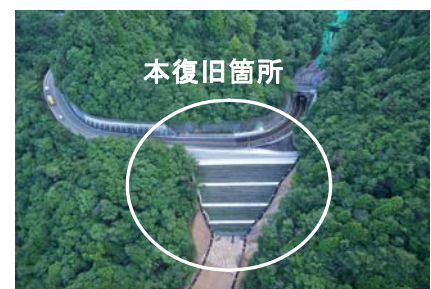
写真-6 本線盛土復旧完了全景

本工事では、復旧工法の選定、崩壊箇所報の収集、工期短縮と数多くの課題が存在したが、創意工夫及び生産性向上により、予定より1ヶ月早い平成27年7月18日に無事開通することができた（写真-6）。今回の災害復旧事例が今後の類似工事の参考になれば幸甚である。
