2層構造橋梁（仲の瀬橋）における橋梁補修について

本工事は、仙台市の道路橋梁の修繕工事である。対象橋梁は2層式構造で、上層部が「市道仲の瀬橋線」、下層部が「国道48号バイパスの仙台西道路」の重要路線である。

本稿では、上層部上り線の橋梁補修工事において、橋梁構造、施工条件および道路規制の条件などさまざまな制約条件下で実施した塗装塗替え工事の素地調整方法について報告をする。

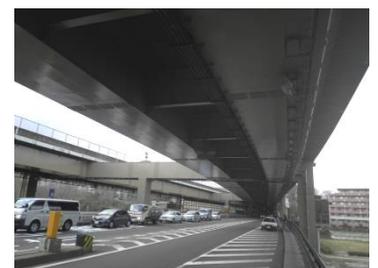
写真-3 上層部箱桁状況

国道路面から桁下までの内空高さは5.0m～5.5mと低く、標準的な一体型吊足場設置が困難である。また、空頭条件と上層桁の構造より、3ブロックに分断した構造となる（図-2）。よって、当初計画の素地調整ブラスト配管経路（主桁横断）の確保が困難である。また、ブラスト施工時の研削材や塗料カスが漏出するリスクが高い。写真-3に上層部桁構造の状況を示す。

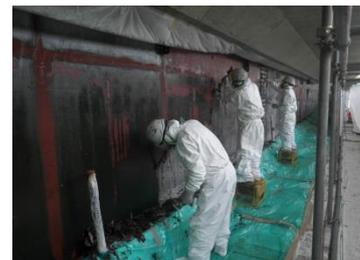
写真-4 剥離剤の施工状況

既設塗膜成分の調査の結果、高濃度の鉛が含有しており既設塗膜除去作業時に適切なばく露防止対策が必要となった。当初計画の乾式ブラストでは、計画吊足場での密閉養生が難しく、粉じんの飛散抑制が困難なことから鉛中毒予防規則より本工事では適用できないと判断した（鉛含有分析結果：15,000 mg/kg）。

これら課題の対策より、当初計画のブラストによる1種ケレンを、剥離剤による素地調整に変更することとし計画を行った。実施工の状況を写真-4に示す。

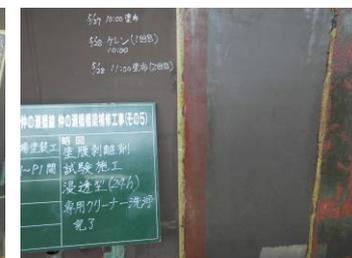
写真-6 2回目剥離状況

本施工前に試験施工を実施した。試験の結果、1回目の塗布で上塗りと中塗りの2層分がリフティングし、下塗り層が部分的に残る結果となった。2回目の剥離剤塗布により、既設塗膜を完全に除去することができた。写真-5、写真-6に試験施工の状況を示す。

試験結果より、作業工程は塗布作業2回、剥離作業2回の計4工程で計画した。また、1施工範囲で1回目の剥離作業と2回目の塗布作業を同日に行うことで最短3日のサイクルとし工期短縮を図る計画とした。
