# SW-MTT 施工における効果的な施工方法の検討について

| 東日本旅客鉄道株式会社 | 正会員 | ○落合 晋一 |

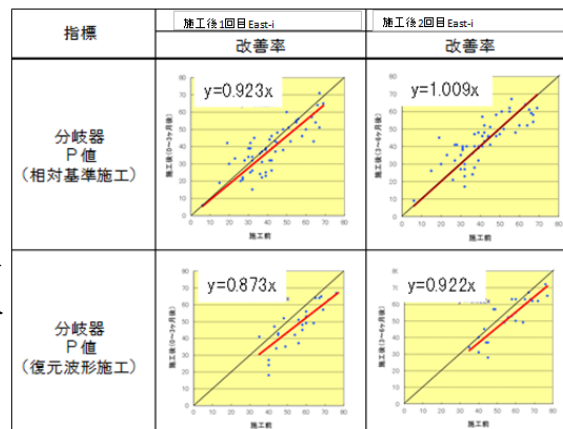
図-2 SW-MTT の施工方法別に分岐器 P 値改善率

当保技セの SW-MTT 施工は相対基準施工と復元波形施工を使い分けて施工し、軌道状態の改善を図っている。しかし、施工直後は良化するが、数か月で施工前の状態に戻ってしまい、列車巡視等で動揺の報告を受ける。また、SW-MTT の施工では施工前後の明確な軌道状態の評価を表すものがない。そこで、当保技セでは施工前後の軌道状態管理や施工箇所の選定基準を明確化するため、独自に分岐器 P 値という指標を導入した。分岐器 P 値とは分岐器内の動的変位  $\pm 3\text{mm}$  を超える割合(分岐器 P 値)を算出したものである。SW-MTT の施工方法別に分岐器 P 値の改善率を比較した結果を図-2 に示す。復元波形施工(施工後 2 回目 East-i で 0.92)は、相対基準施工(施工後 2 回目 East-i で 1.01)と比較し、P 値改善率が良好であり、相対基準施工では、施工後半程度で施工前の状態に戻ってしまうことも分かった。復元波形施工も 0.92 と決して良い数値ではなく、改善しない原因を探った。

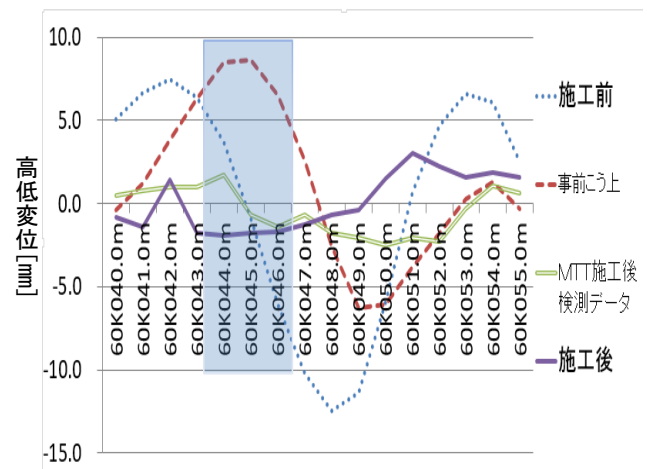
図-3 施工当夜の静的値の比較

による検測の結果を図-3に示す。網掛部分が事前こう上した箇所で、施工後の仕上がりを±3mm以内と設定し、狙い通りの結果に仕上がっていることがわかる。また、施工後の分岐器軌道変位検査の結果を図-4に表す。網掛けがポイント前端部で若干であるが解消していることがわかる。

9月7日に復元波形施工で施工を行った。ポイント部の不能箇所が連続している箇所(5m)をSW-MTT投入前に先行して総つき固めを行った。総つき固め施工時のこう上量は、復元波形施工で算出した移動量を参考に計画した。この場所は基本こう上量を含め約32mmのこう上量を算出したため、施工後の実こう上量はMTTの構造上計画こう上量の1/3と予想されるため、10mmのこう上を行った。施工に要した時間は施工後の検測作業を含め約10分で終わり、SW-MTTが基地から施工箇所に移動する間で、終わることができた。施工前後にトラックマスター

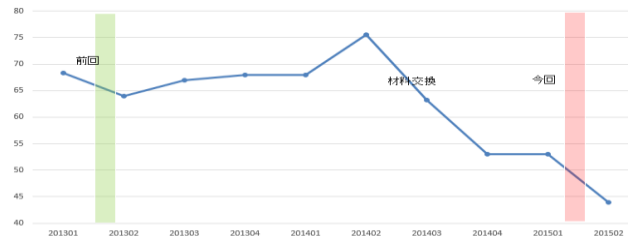
図-5 神保原構内 32号の分岐器P値の推移

従来との施工方法の比較を図-5に示す。前回は2013年の第1四半期から第2四半期間に施工しあまり改善が見られなかったが、今回の施工では施工前の分岐器P値54から43と大幅に改善したことがわかる。
