# 曲線部の普通レール敷設によるレール傷抑制効果に関する一考察

東日本旅客鉄道株式会社 正会員 ○野本 耕一  
 東日本旅客鉄道株式会社 正会員 小松 謙介  
 東日本旅客鉄道株式会社 萩原 正弘

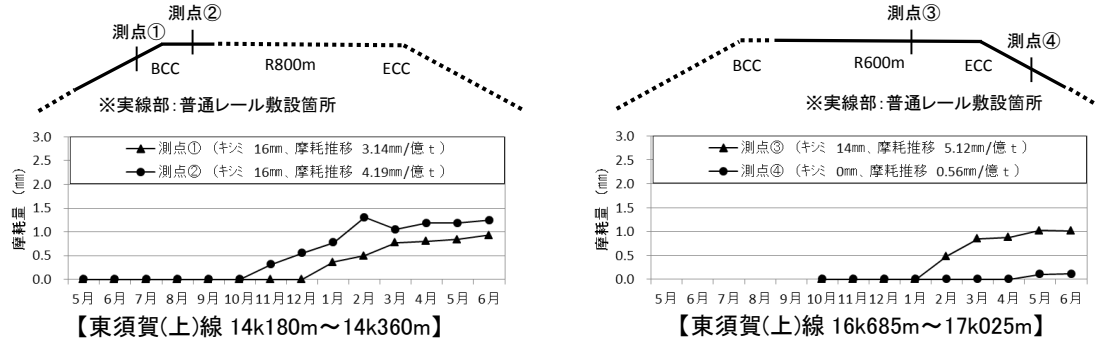
図4. 普通レール敷設箇所の摩耗推移とキシミ割れ有無

普通レールを敷設した2現場において、敷設後の摩耗推移とキシミ割れの発生有無を図4に示す。デジタル式摩耗定規により側摩耗の測定を実施し、概ね期待する2mm/億t以上の摩耗進みを確認することができた。キシミ割れについては、目視では確認できない程度ではあるものの、カラーチェックによる浸透探傷の結果、レール頭頂面中心0°に対して5~15°の範囲において図5に示すような軽度のキシミ割れの発生を確認した。一方、側摩耗を確認した45°前後の範囲ではキシミ割れが発生していないことが確認できた。

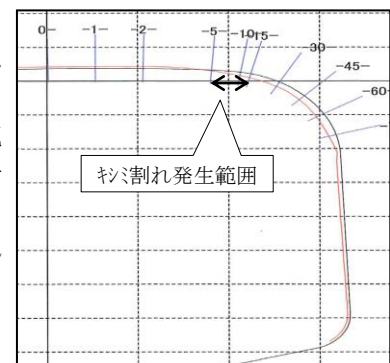
図6. レール頭頂面形状の変化

キシミ割れが発生した5~15°の範囲における摩耗進みの状況を確認するため、レール頭頂面形状の測定・描写が可能な測定機器(MiniProf)により調査した結果を図6に示す。この結果から、キシミ割れが発生した範囲において摩耗が進んでいないことがわかった。このことから、疲労層を除去できる程度の摩耗が発生しなかったことが、今回の検証箇所におけるキシミ割れ発生の原因と考察できる。しかしながら現段階ではキシミ割れにより探傷検査が妨げられる状態には至っていない。今後、キシミ割れの変化を観察していく必要がある。
