# レール頭部補修溶接法によるシェリング傷除去試験及びその後の状況調査

| 西日本旅客鉄道株式会社 | 正会員 | ○薮中 | 嘉彦 |

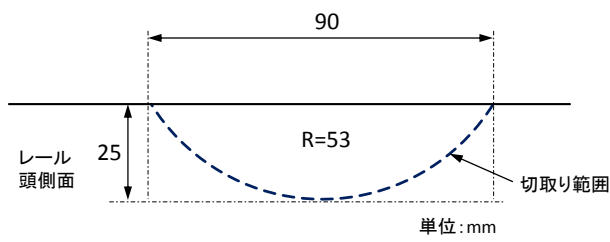
図 1 THR 溶接法のレール切り取り範囲

施工は、ガス切断により長さ 90mm、深さ 25mm の部分円状にレール頭部を切り取り（図 1 参照）、切断面をグラインダー研削し、きずの残存有無を浸透探傷検査により確認する。その後、専用のルツボとモールドを使用してテルミット溶鋼を鑄込み、余肉

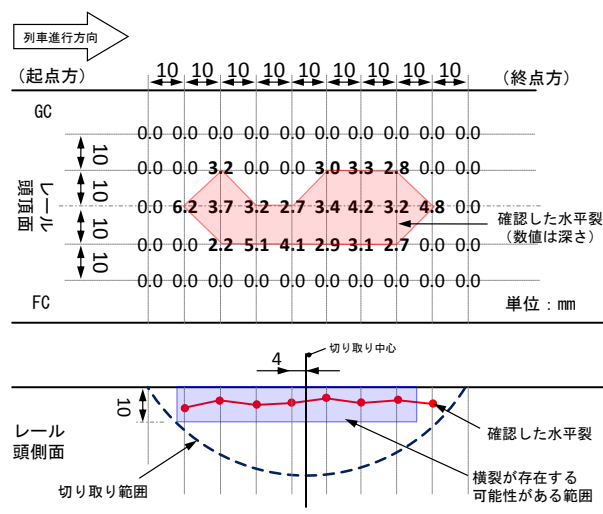
図2 事前調査により決定した切り取り範囲

試験を実施するにあたり、施工対象のシェリング傷について水平裂及び横裂の位置関係を確認し、切り取り中心を決定した。調査は超音波探傷により実施し、頭頂面一探触子法（反射法、 $0^{\circ}$ ）及び頭側面二探触子法（透過法、 $45^{\circ}$ ）により、水平裂及び横裂の位置関係を把握した。詳細な探傷手順については文献2）を参照されたい。確認した水平裂及び横裂の位置関係と決定した切り取り範囲を図2に示す。

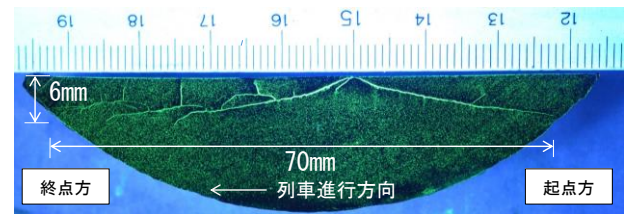
図3 切り取りした損傷部の縦断面状態  
(レール中心位置)

ガス切断によって切り取ったレール頭部をレール中心に沿って切断し、縦断面の観察を行った。断面状態の一例を図3に示す。水平裂の形状は、前章の事前調査結果（図2参照）と概ね一致しており、傷を切り取り範囲内に収められたことがわかる。

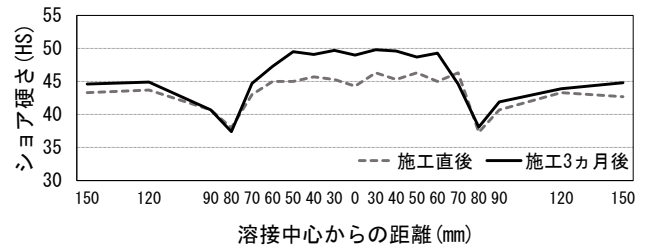
図4 レール頭頂面硬さの推移

試験施工箇所については、定期的に追跡調査を実施し、溶接金属部の硬さの推移及びレール踏面凹凸の確認、並びに超音波探傷を実施している。一例として、レール頭頂面硬さの推移を図4に、レール踏面凹凸形状の推移を図5に示す。調査は、施工3ヵ月後（累積通過トン数4.75百万トン程度）まで実施しているが、レール踏面凹凸形状は殆ど変化しておらず、初期段階における溶接部の落ち込み等は認められない。また、溶接金属部には繰り返しの列車荷重による加工硬化の影響が見られた。なお、全施工箇所において、超音波探傷による有害欠陥の検出は無い。今後も継続して追跡調査を実施していく予定である。
