## THR溶接の施工標準化に向けた取組み

東日本旅客鉄道株式会社 正会員 ○田中 健太郎  
 同上 佐々 武彦  
 同上 香山 智史  
 株式会社峰製作所 正会員 加藤 篤史

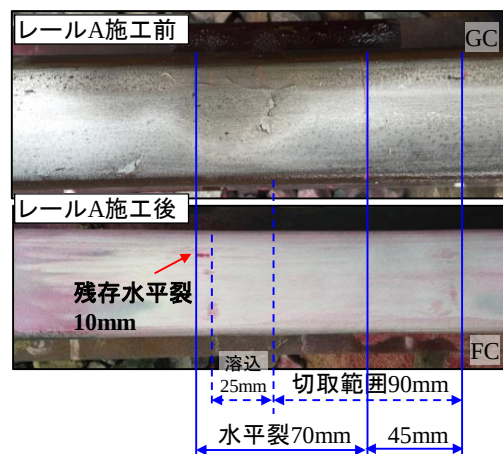
レールAは、シェリング傷の水平裂を10mm残存させ、横裂は完全に取除くように切取範囲を設定し施工した（図1）。なお、連続傷およびレール底部腐食が存在していたため、矯正は行っていない。施工後、溶込み範囲を含む溶接部の超音波探傷検査は無級だが、外観検査ではレール母材と溶接部の境界に水平裂の残存を認め、不良と判定した。

図1 レールA施工前後の外観写真

(3) 疲労試験による結果から、溶接部および残存した水平裂から亀裂進展は認められなかった。また、破断状況から、レール頭部のみが破断し、欠線部が発生することがなかった。従って、THR溶接による溶接部の不良と判定した場合でも、補強用普通継目板の取付けによる処置でよいと考える。

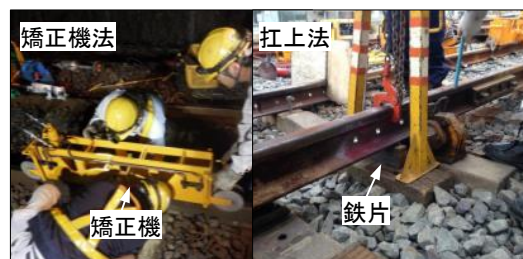
レールBとレールCは、補強用普通継目板の中央にシェリング傷があることを想定し、2種類のレール矯正方法で施工した（図2）。その後、ボルト穴へ及ぼす影響および施工品質を確認した。なお、レールBは専用機器を使用した方法（以下、「矯正機法」）を、レールCはレールを110mm扛上した状態で施工し、

仕上がり状態は、両レールともに溶接部の踏面測定、外観、超音波探傷検査は合格で、硬度測定に問題は認められず、ボルト穴の変形や傷の発生、施工前後の10m弦軌道変位に顕著な差異は認められなかった。レールCは、軌道モーターカーの転動試験後に再び同様の各検査を行った。いずれも状態の変化や顕著な差異は認められず、軌道モーターカーの動的荷重による溶接部前後での局所的なあおりはなく、走行あたり面も良好であった。以上より、2種類の矯正方法に施工品質の差はないことが確認できた。

図2 2種類のレール矯正方法

(1) 矯正機法、扛上法ともに施工品質に差はなかった。施工条件で、両者を使い分けることが望ましい。

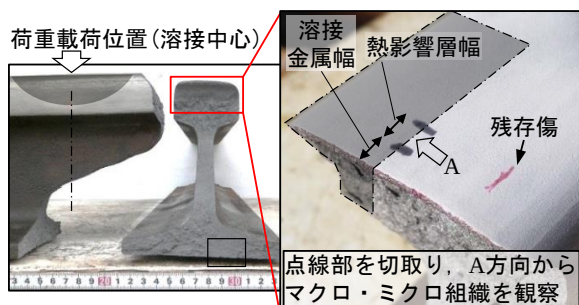
ルAは破断に至ったので、破断面の観察を行った(図3)。観察の結果、溶接部および残存した水平裂、ボルト穴から亀裂進展は認められず、レール底部が疲労破壊の起点となり破断に至ったと推測される。

図3 レールAの破断面

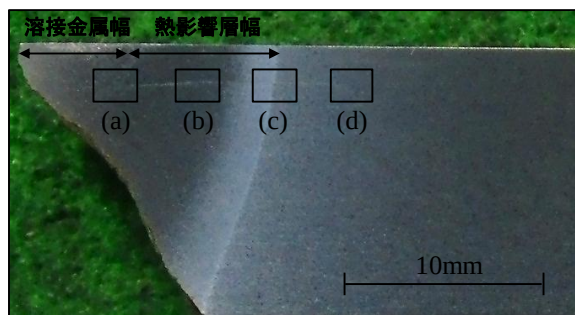
図4 マクロ組織の観察部 (A方向から観察)

次に、水平裂への溶け込みを確認するために、図3に示す点線部でレール長手方向に切断し、水平裂のマクロおよびミクロ組織を観察した。図4に切断面とマクロ組織の観察部を、図5(a)～(d)にミクロ組織の写真を示す。レールの切取部から25mm程度の間は水平裂に対する溶接金属の溶け込みを、レール母材側は水平裂のままであることを確認できた。

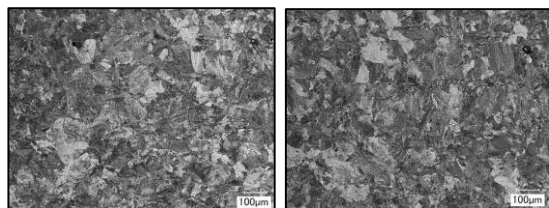
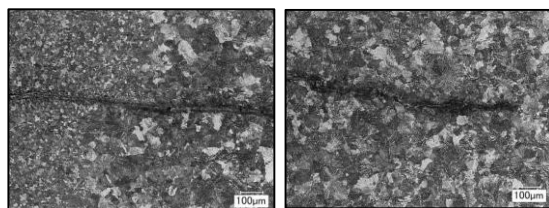
図5 ミクロ組織

(a) 溶接金属

(b) 熱影響層

(c) 熱影響境界部

(d) レール母材
