## アラミドシートによる踏切内レール電食防止対策

東日本旅客鉄道（株） 正会員 ○坂野 浩  
 東日本旅客鉄道（株） 正会員 渡邊 寛隆  
 東日本旅客鉄道（株） 非会員 渋谷 伸一

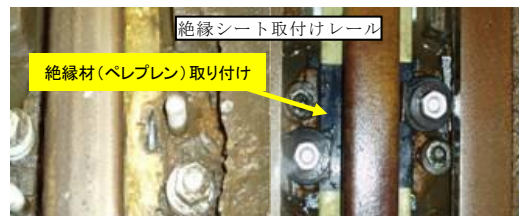
写真-2

敷板を撤去して目視により確認したところレールと締結装置の接触部でのアラミドシートが剥離していたため、対策としてレールと締結装置の間に絶縁材ペルブレンを設置することとした。この材料はゴムのような柔軟性とプラスチックのような強度がある特殊な素材となっている。

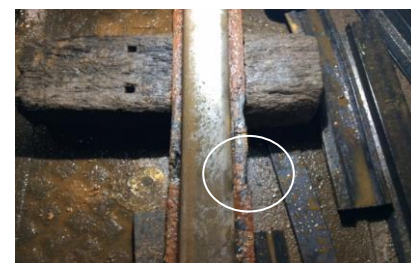
レールを外して確認したところ、絶縁樹脂とアラミドシートを施したレールは、電食の発生は無かった。樹脂のみを施したレールは締結装置部で 3mm の腐食が確認された。(写真-3)

写真-3 締結装置部 3mm の腐食
