止水ウレタン注入による減水対策

飛島建設 土木事業本部 正会員 ○坂本 秀夫 飛島建設 土木事業本部 藤本 克郎
飛島建設 首都圏土木支店 武市 直人 飛島建設 土木事業本部 正会員 兼松 亮

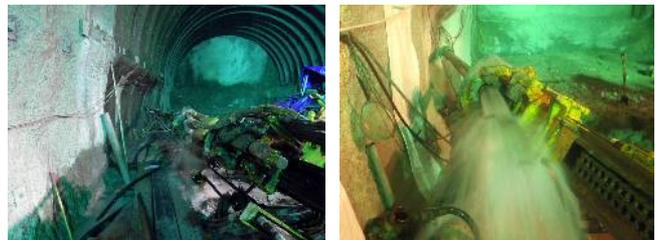
第1回坑内水平調査ボーリングを実施したところ、ロックボルト孔からの湧水も含めて約1,000ℓ/minの坑内湧水となった。その後、第2回、第3回と実施したところ、2,700ℓ/minの湧水が発生し、坑内湧水量は最大で3,500ℓ/minに達した(写真-2)。

写真-1 ボーリング状況 写真-2 多量湧水発生状況

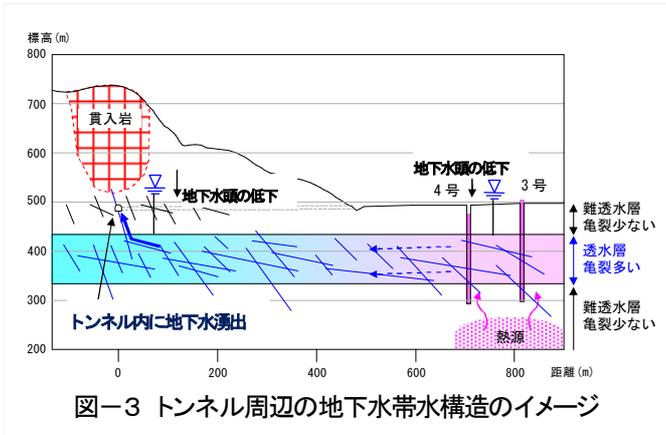
図-3 トンネル周辺の地下水帯水構造のイメージ

各種調査結果を基に検討した結果、温泉湯量の低下について以下の見解を得た(図-3)。

- ① 対象エリア帯に被圧された地下水源が存在し、地下水は亀裂内を飽和する形で存在する可能性が高い。

- ② 地下水源につながる亀裂がトンネル内に出現し地下水湧出が発生した。これにより、地下水源の水頭が低下し、700m以上離れた温泉施設(3号機、4号機)まで影響が波及した。

前述の見解より、温泉湯量を回復させるためには、トンネル内の地下水湧出量を低減し、地下水源の水頭を上昇させる必要があると判断した。その対策として表-1に示す三つの工法を検討した結果、効果とコスト等の点から第3案の急結性止水材注入工法を選定した。

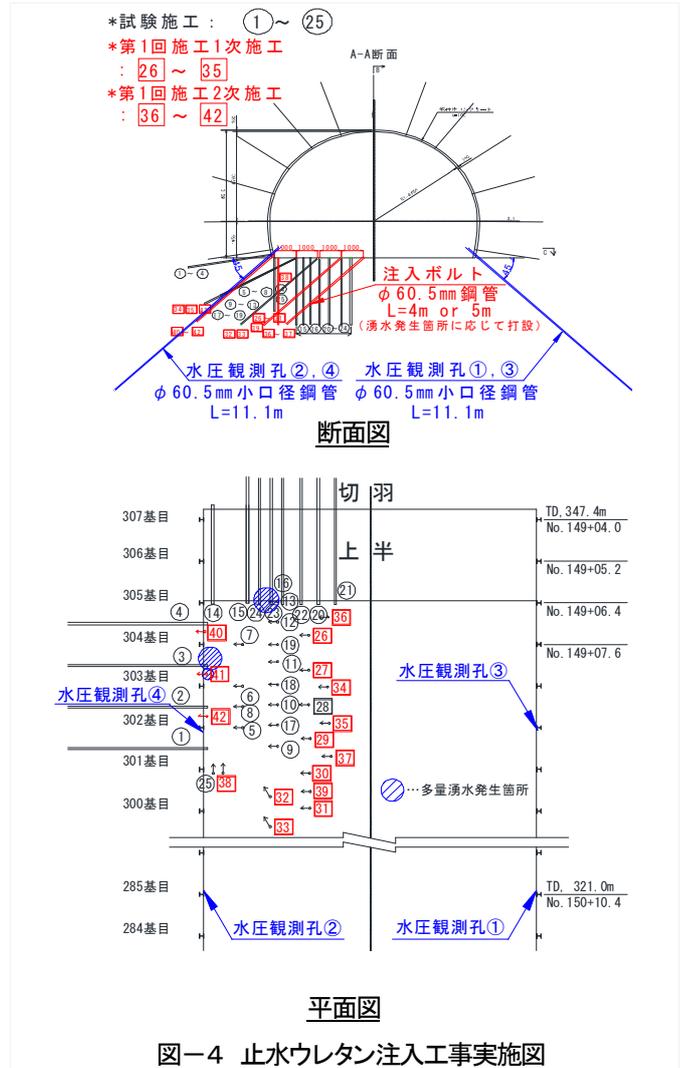
図-4 止水ウレタン注入工事実施図

- ① 減水対策施工開始前と完了後の坑内湧水量は、試験施工時で508ℓ/min、本施工時で376ℓ/min減少した。
- ② 坑内周辺の地下水位は試験施工時に最大34cm、本施工時に最大97cm上昇した。
- ③ 周辺温泉の湯量は施工開始前に比べて30ℓ/min程度回復した。

本施工に先立ち試験施工を25箇所行い、減水効果の検証・適切な施工方法を確認した。その後、本施工を17箇所で行った(図-4)。
