### レイズボーリング工法による斜坑掘削に情報化技術を適用

榎奥村組 正会員 ○塚本 耕治 田浦 義真  
デンカ(株) 川田 暢崇

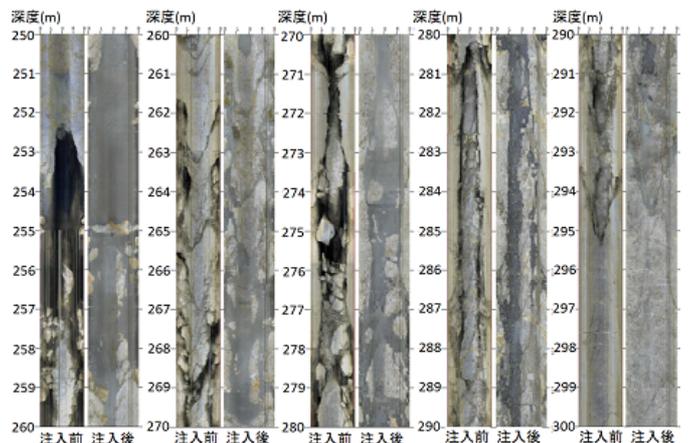
図-3 グラウト注入前後の孔壁画像（深度250m～300m）

安定したリーミング掘削ができるようにパイロット孔から周辺の地盤改良を行った．地盤改良は掘削範囲外へのグラウトの逸走を抑えるため，プラグ材の可塑性グラウトを注入し，次にセメントベントナイトを注入して行った．注入方法は，10m を 1 ステージとして孔壁画像の亀裂開口率から求めた所定数量（5～10m<sup>3</sup> /ステージ）以上で注入できなくなるまで実施した．グラウト注入前後にボアホールカメラで撮影した孔壁画像のうち，リーミングビットが落下した付近の結果を**図-3** に示す．注入前の孔壁画像には深度 252m～260m に空洞

が確認され、深度 260m～295m においても開口亀裂が確認される。しかし、グラウト注入後には空隙部や亀裂部が充填されており、この調査時点では孔壁背面の空洞の存在を把握することができなかった。

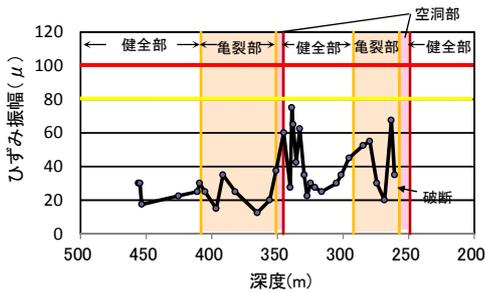
図-5 リーミングビットねじ部のねじりひずみ

これまでの施工実績から切断が予想されたリーミングビットねじ部で発生するひずみを長期間の繰返し荷重を受ける部材耐力をもとに上限管理基準値を 100 $\mu$  に設定し、図-4 に示す計測システムを用いてひずみによる掘削管理を行った。しかし、深度 260m 付近を掘削中、当初想定されていたビットねじ部から 9m 上方のスタビライザーと呼ばれるロッドのねじ部が切断し、ビットとともに堆積した掘削ずり上に落下した。

掘削開始からビット落下までの計測期間に、ビットねじ部で発生したねじりひずみ振幅を図-5 に示す。ハッチング部分は空洞や開口亀裂が存在する区間である。深度 340m～360m および深度 260m～290m 付近の亀裂の多い位置では、ひずみが増加している。特に、亀裂部から健全部の境界付近のひずみが大きくなっているが、管理基準値の 70% 程度であり、慎重に掘り進めている状況であった。

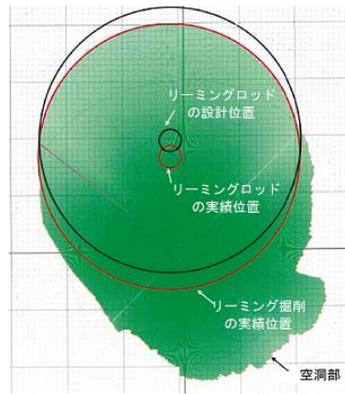
図-6 深度264m付近の空洞断面形状

画像撮影とレーザースキャナーを用いて孔内の状況を確認する調査を行った。その結果、深度 258m～270m のインバート側に空洞が確認された。レーザースキャナーによる深度 264m 付近の空洞断面を図-6 に、深度 256m から下方の状況を図-7 に示す。これらの結果から、空洞は下方に 2m 以上、幅 4m 以上の広がりがあることがわかる。また、ロッド切断の要因として、空洞上部の脆弱地山がロッドとの接触で摩耗し、ロッドの中心が下方に偏心してビットが地山に片当たりの状態になり、長期にわたりビットやロッドに損傷を与えていたと推察された。空洞の処理については、空洞直下まで斜坑内に砕石を投入し、空洞をセメントミルクで充填した。リーミング掘削を再開後、孔壁補強が功を奏し、空洞のあった 260m 付近を無事に通過することができた。
