アースダム耐震補強におけるブランケット補強盛土の施工実績

鹿島建設(株) 正会員 ○小倉 勉, 伊阪大輔, 伊東文紀, 小林弘明

愛知県渥美半島の先端に位置する昭和42年に築造された豊川用水初立池(写真-1)の既設堤体(中央遮水型アースダム)は、耐震性向上を目的として補強盛土が施工された(図-1)。

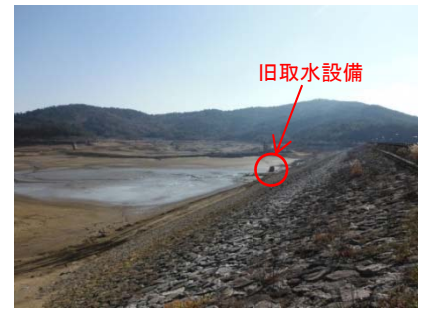
写真-2 貯水位低下後のブランケット補強盛土施工範囲の状況

まず、貯水位低下前に深浅測量を実施して、既設ブランケット上部に最大で100cmの堆積泥土を確認した。貯水位の低下後、ボーリングコアの採取および力学試験に用いる供試体のサンプリングを左岸側と右岸側の2ヶ所で行った。既設ブランケットのボーリングコアを表-1に示す。左岸側と右岸側で材種の異なる材料で敷設されていることを確認した。左岸側の既設ブランケットは下部に黒灰色のシルト、上部に暗緑灰色の砂・礫まじり粘土層で構成されており、右岸側の既設ブランケットは灰色の粘土層であった。表-2に物理特性を示す。自然含水比 $w_n$ は、左岸側が30.4%に対して右岸側は18.6%と小さい。湿潤密度 $\gamma_t$ はそれぞれ20.1kN/m<sup>3</sup>、19.8kN/m<sup>3</sup>、内部摩擦角 $\phi'$ は28.6°、30.4°で大きな差異はみられなかった。

堆積泥土撤去後に平板載荷試験を実施するとともに簡易動的コーン貫入試験により5mメッシュで地盤支持力の確認を行った。基礎地盤となる既設ブランケットの長期許容支持力は360kN/m<sup>2</sup>以上必要であり、両試験の相関から簡易動的コーン貫入試験による判定基準は30cmの平均換算N値を4以上とした。調査結果により当初計画1,100m<sup>3</sup>に対して6倍程度の6,700m<sup>3</sup>のブランケット置換えが必要となった。
