### 取替に至った RC 床版の床版内部調査の取組み

西日本高速道路株式会社 正会員 ○安藤 亮介  
 西日本高速道路エンジニアリング関西株式会社 正会員 河田 直樹  
 株式会社フジエンジニアリング 正会員 梨本竜太郎

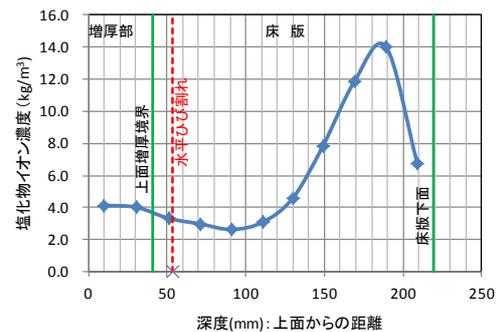
図-3 床版内部塩分量分布 (測点 No. 12)

工が走行車線, 追越車線それぞれ片側規制内で施工されることから, 施工の目地が車線間に生じる. 今回 G2-G3 間で塩分量が高くなった要因として, 図-5 に示す走行・追越車線の施工目地から凍結防止剤を含む塩分が供給されたことによって, G2-G3 内部の塩分量が高くなったものと推測される. なお, No.12 付近では施工目地付近で上面増厚と既設床版間の剥離 (水平ひび割れ) があり, 塩分供給量が多かったことが要因として推定される.

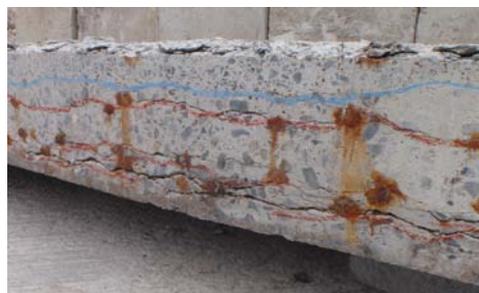
写真-1 切断面写真

撤去床版の切断面の状況の例を写真-1 に示す. 上面鉄筋および下面鉄筋に沿った水平ひび割れがみられ, 前項に示した塩分供給の影響から, 特に下側鉄筋付近の水平ひび割れが G2-G3 間で広くみられた<sup>2)</sup>. このような床版内部に生じている水平ひび割れは, さらなる鉄筋腐食を助長し, また床版耐力不足も懸念されることから, ひび割れの有無や深度を簡易に, またできるだけ精度よく推定できる手法の確立が今後の大規模更新事業に向けて必要とされている. 今回, 撤去床版の切断面からひび割れの詳細が確認できることから, 撤去前の床版に対して, 切断箇所を対象に約 100 点の衝撃弾性波探査を行い, ひび割れ検出の検証を行った. 衝撃弾性波探査は, 写真-2 に示すように, 小型ハンマもしくは鋼球ハンマを打撃し, 構造境界あるいはひび割れからの多重反射波を周波数分析することによって, ひび割れの有無・位置を推定するものである. 床版下面から探査し, ひび割れ位置を推定した深さを, 切断面から把握できる深度と比較して図-6 に相関図としてまとめる. 同図には±20mm の範囲を破線で示しているが, 概ねその範囲内で推定できており, 精度の高さがうかがえる. なお, 舗装上面からも同様の探査を行ったが, ばらつきが大きくなる傾向があり (相関係数=0.81), アスファルト舗装内部での反射等の影響が推定される.
