### 鉄筋コンクリート床版の鋼板接着部における再補修について

(株) 建設技術研究所 正会員 ○山崎 祐貴子 松本 崇志 光川 直宏 小倉 司  
国土交通省中国地方整備局福山河川国道事務所 (検討当時) 非会員 山内 和則 松浦 秀明  
広島工業大学 正会員 中村 一平

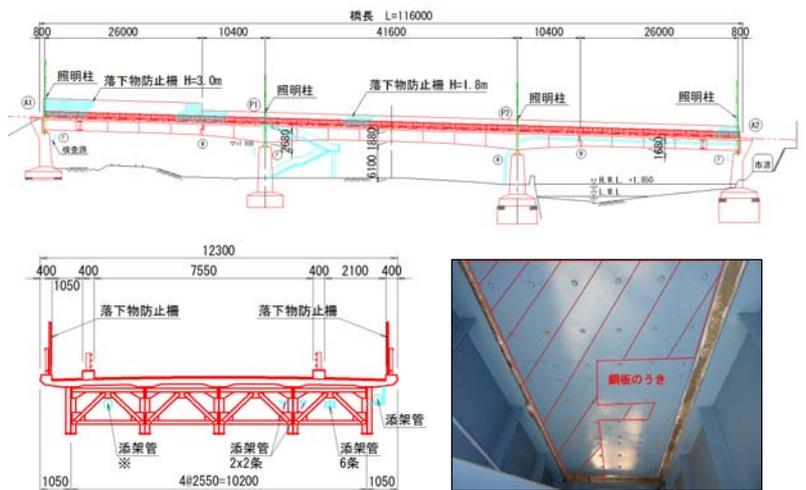
図-1 橋梁一般図と損傷写真

対象橋梁は図-1に示す1959年（昭和34年）に架設された鋼3径間連続ゲルバー非合成I桁橋（L=116.0m）である。交通量は20,475台/12h（大型車混入率27.6%）と多い。

橋梁点検で鋼板接着されたRC床版のうち、うきが広範囲に確認された。鋼板接着された時期が不明であるが、ハンチ部まで鋼板接着されていないことから、昭和47年以前に施工されたものと想定される。

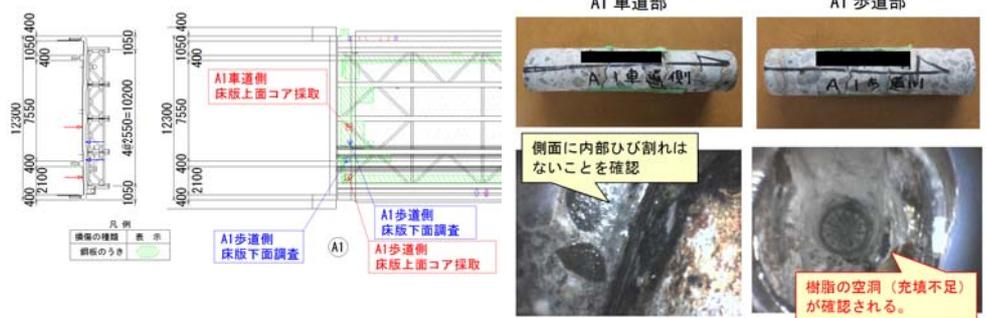
図-2 調査結果

調査は、橋梁点検でうきと診断されたパネル(図-2)で実施した。床版上下面からの調査結果より、床版上面の土砂化や床版に有害な貫通ひびわれはなく、健全な状態であることを確認した。しかしながら、鋼板接着部のうきが生じている箇所を打音すると、うきと思われる不良音が確認される。さらに、A1歩道部下面ではボルトヘッドが脱落している箇所があり、通常のうきとは異なる不良音が確認された。

内視鏡カメラを用いた目視の結果、健全部（うきと思われる“不良音”が確認されたA1車道部）では、樹脂が十分に充填されており、コンクリートと樹脂、樹脂と鋼板の一体化が図れていることを確認した。一方、損傷部（う

きとは異なる“不良音”が確認された A1 歩道部）では、樹脂が十分に接着されていないことが確認された。樹脂の接着不良が確認された箇所は鋼板端部に位置しており、損傷原因は樹脂注入時の不充填や、活荷重の衝撃によりうきが生じたことであると推測される。

通常のコンクリート部材に対する打音調査は、不良音の有無がうきの判断指標となる。しかし、補強鋼板のうきは、不良音の有無だけではなく、不良音の違いが損傷程度と関係しているため、橋梁点検におけるうきの判定結果のみを判断指標とするのではなく、前述した調査方法で RC 床版の内部状況を確認して補修範囲を決定することが望ましい。
