移動機能が消失した支承の機能回復

本州四国連絡高速道路(株) 正会員 ○新野 貴大 正会員 貴志 友基 非会員 長尾 幸雄

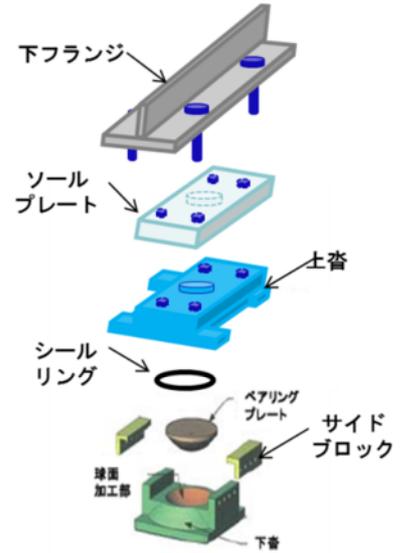
図-2 支承の構造

可動支承が固定化している原因を特定するため、機能回復工事を実施する前に中間橋脚の支承1基をジャッキアップを行い、上査及び下査の外観調査を行った。補修前の支承の状態を写真-2、支承の構造を図-2に示す。

そのため補修工事では、腐食の著しい上沓とソールプレートを新規製作したものに交換し、それ以外のベアリングプレートや下沓等は比較的健全であることから、防せい工を行い再利用することとした。

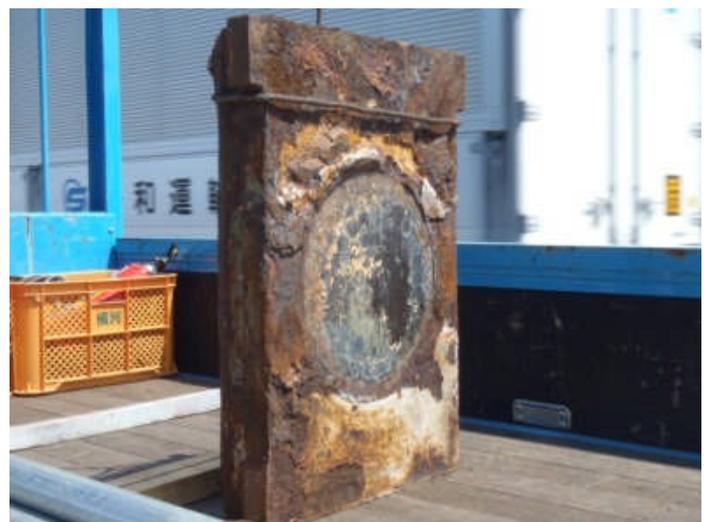
写真-4 上査の下査当たり面周囲の腐食状態

上査では、下査当たり面周囲の腐食が著しく、最大5mmの減肉が見ら

れた(写真-4)。ソールプレートに関しても側面の腐食が見られたが、比較的健全であった。
