## 火災により損傷した端横桁の加熱・加圧矯正補修

愛知県知立建設事務所 正会員 ○渡邊 英  
 瀧上建設興業(株) 本田 亮  
 瀧上工業(株) 正会員 松村寿男  
 セントラルコンサルタント(株) 江藤良樹

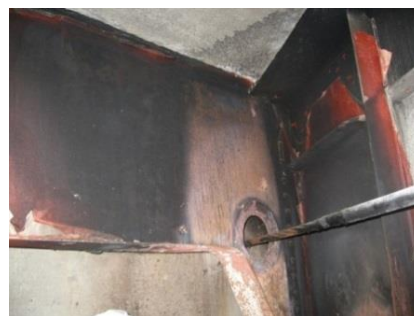
写真-1 補修対象端横桁

火災による熱影響を受けた道路橋は耐荷力または防食性能を満足出来なくなる場合には修繕が必要となる。今回被災した橋梁(写真-1)は単純非合成鉄桁橋であり詳細調査の結果、軽微な被害と判定されたため、供用再開後の補修となった。主な損傷部材は端横桁で腹板と下フランジが変形していた。部材取換えによる補修も考えられるが交通規制等が難しい路線であるため、変形箇所の矯正と補強板設置による補修とした。矯正作業については、角材をボルトで締め付ける機械的な方法と局部的な加熱を併用した加圧・加熱矯正とした。加圧・加熱矯正については、既往の実績はある<sup>1),2)</sup>ものの、施工方法までは確立されていない。今回、試験施工なども行い補修を完了したため、ここに報告する。

火災は桁端付近の出火が要因で、塗膜損傷見本から火災を受けた時点の受熱温度は約 600℃と想定された。火災で最も損傷を受けた端横桁は、材質 SM400 厚さ 9 mm の腹板と幅 200 mm 厚さ 10mm のフランジで構成されている(図-1)。詳細調査結果では鋼材の材質変化は無いことが確認されたが、下フランジ及び腹板の変形量は図-2 のとおりで、変形量は最大で腹板平面度で 16.5mm、下フランジの通りで 30.0mm 生じていた。

補修方法は図-3 のとおりで矯正と補強板設置とした。矯正については 100mm の角材を M20 のボルト(表-1)で締め付け加圧矯正する機械的方法と局部的にガスバーナーで加熱する加熱矯正を併用した。加熱矯正については、変形部の大きい下フランジ箇所を中心に加熱し、同時

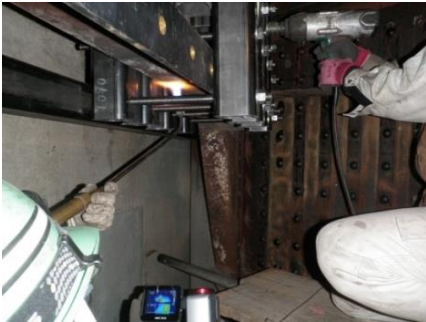
写真-2 矯正施工状況

試験施工と同様の手順で現場施工を行った (写真-2)。補修結果を表-3 に示す。矯正材撤去後時点での母材変位はスプリングバックにより基準値を超えたが、補強板を高力ボルトでの接合後は母材の間に隙間もなく管理基準値を満足できた。溶接部においても磁粉探傷試験の結果割れは確認されなかった。

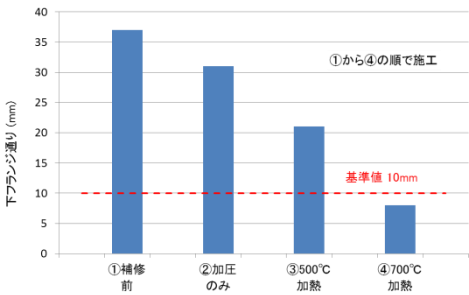
図-5 下フランジの通り

既往のガイドライン<sup>3),4)</sup>などでは、局部加熱温度は一般的に、非調質鋼で鋼材表面温度 900℃以下とし施工されていると記載がある。本橋の補修に対して期待される矯正効果を得るため、必要な加熱温度および繰り返される局部加熱による機械的性質の変化を確認するため、本橋の変形状態を概ね再現した試験体を作成し試験施工を行った。試験結果のうち下フランジの通りの結果を図-5 に示す。結果から加熱温度を 700℃程度とすることで、管理基準値内に収まった。機械的性質は、試験体が最も変形していた箇所の引張強度について約 10%の低下が見られたが設計耐力への影響は軽微と判断した。なお、加熱矯正において 700℃程度と比較的高い加熱が必要な理由は下フランジが腹板面外方向に変形している影響が大きいと考えられる。
