芝公園鋼製横梁腐食補強対策工事

首都高メンテナンス西東京(株) 正会員 ○成田 浩一
首都高メンテナンス西東京(株) 非会員 田中 誠

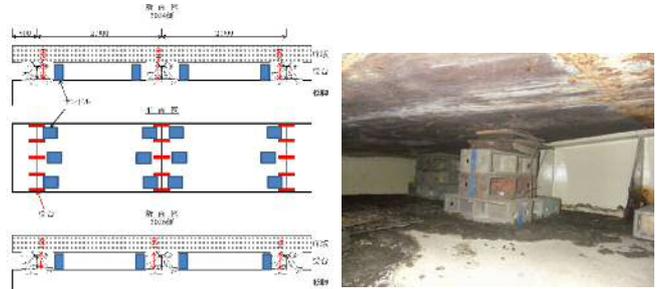
図-2 サンドル設置状況

RC床版受台の腐食は著しく、断面欠損も確認されたため、耐力低下が懸念された。応急対策として橋脚横梁にサンドルを設置し、RC床版の落下防止対策を実施した。図-2にサンドル設置状況を示す。

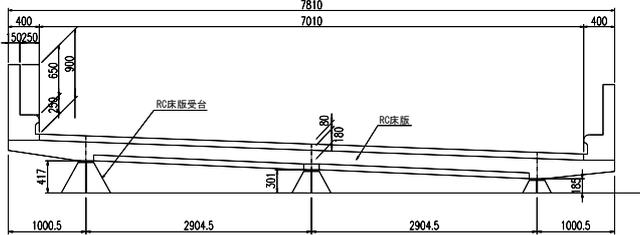
図-1 対象橋脚横梁床版断面図

首都高速都心環状線(内回り)芝公園ONランプ内のRC床版受台を兼ねた鋼製橋脚(管理番号:環2025)横梁上フランジ及び横梁内部に腐食が確認された。腐食原因は伸縮装置からの漏水である。図-1に対象橋脚横梁床版断面図を、写真-1に損傷状況を示す。

断面欠損により耐力低下が懸念されるRC床版受台の補強を既存と同構造で実施すると将来同じ損傷が発生する恐れがあると考えられるため、RC床版は鋼製横梁上面まで全面的に打ち下ろす構造を採用した。その理由は次の通りである。

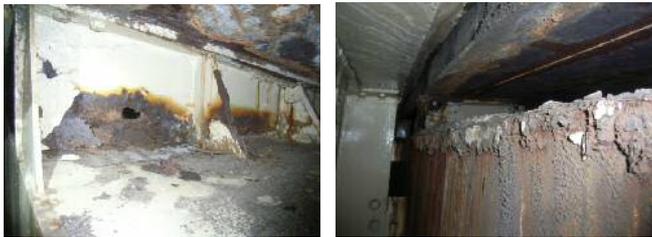
写真-1 RC床版受台および横梁上フランジ損傷状況

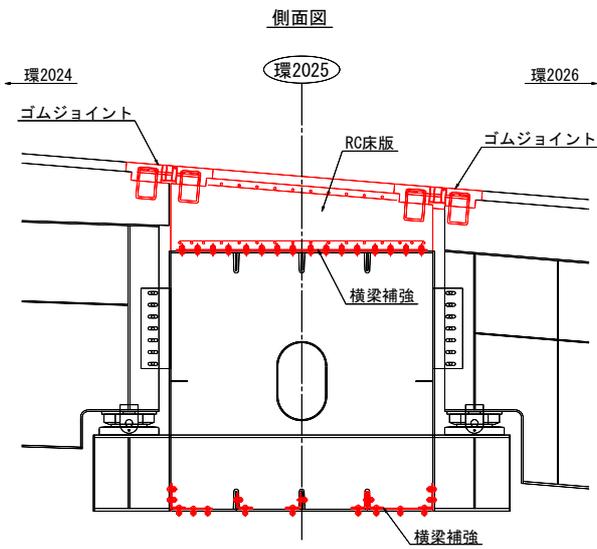
図-3 構造設計図

RC床版打ち替えによる死荷重増加や橋脚横梁の腐食による減厚等を考慮し、復元設計を実施し結果、現状において許容応力度を超過していることがわかったため、腐食に対する補強と死荷重増加に対する補強の双方を考慮し補強設計を実施した。

床版、伸縮装置の検討結果にもとづき詳細設計を実施した。鋼製橋脚横梁については、死荷重増加と腐食による減厚に対し補強板を設置した。図-3に構造設計図を示す。
