## 鋼道路橋の塗膜割れおよび疲労き裂の調査結果に伴う一考察

中日本高速道路(株) 正会員 ○稲葉 尚文 佐藤 徹也 藤嶋 祐太  
川田建設(株) 正会員 今井 平佳 山岸 俊一 加藤 謹生

対象橋梁は、東名に位置する昭和44年竣工(供用46年)の連続非合成4主鈎桁(平均支間長25.18m, 22連)の鋼道路橋である。

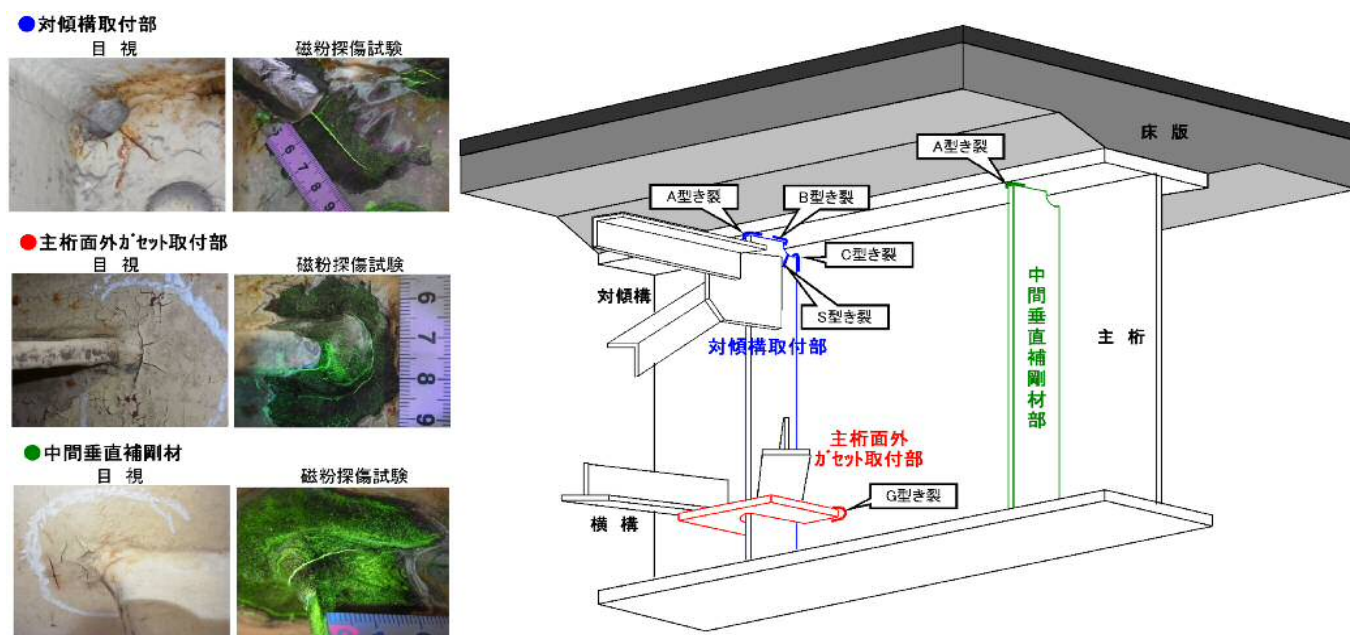
図2 損傷発生部位

目視および磁粉探傷試験結果は図2に示すように、●印は対傾構取付部、●印は主桁面内ガセット取付部、●印は中間垂直補剛材部の塗膜割れ、および疲労き裂の発生が見られた。

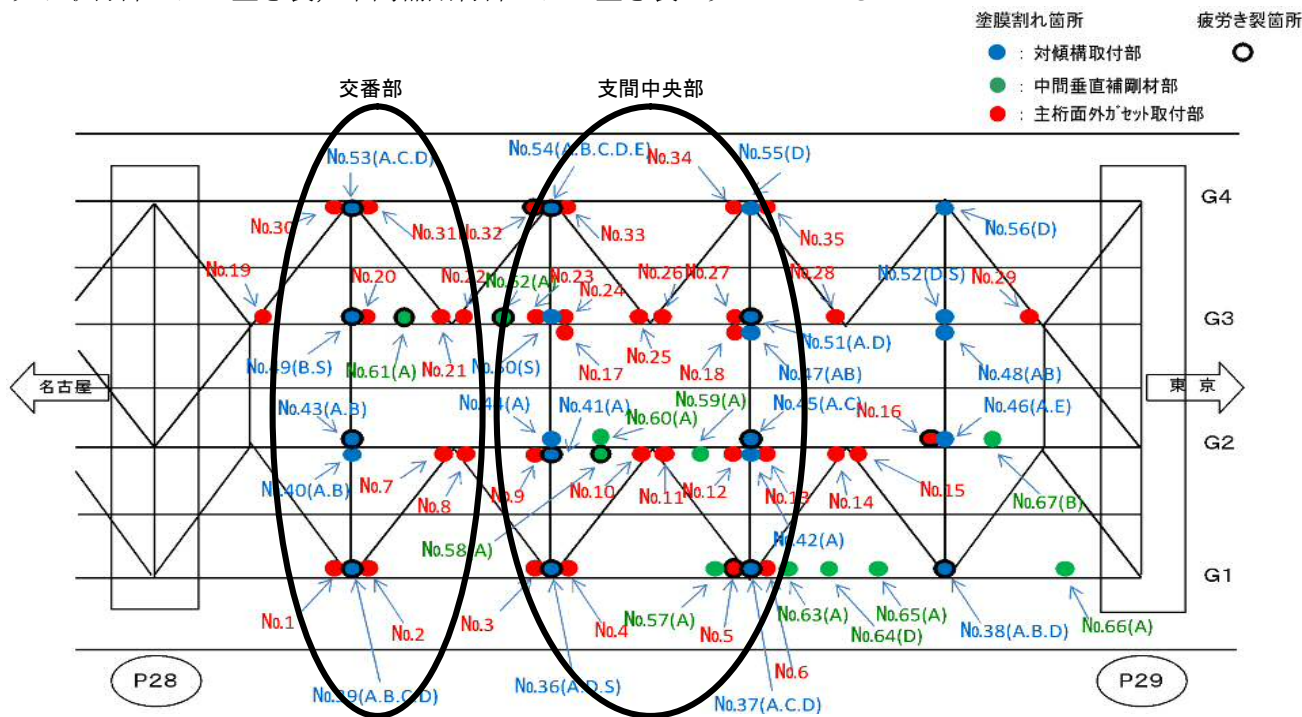
図 3 損傷発生箇所

塗膜割れが多い下り線 P28～P29（3 径間連続のうち端径間）で調査を行った結果を図 3 に示す。

塗膜割れは径間全体に発生しているが、疲労き裂箇所（○印）は曲げモーメントが大きい支間中央部および、活荷重による交番部である支間 1/4 点に集中していることが判明した。

き裂の種類は、対傾構取付部ではほとんど A, B, C 型き裂であり、S 型き裂も一部発生している。主桁面外ガセット取付部では G 型き裂、中間補剛材部では A 型き裂が発生している。

また、疲労き裂に関しては、H23 年に新東名が開通して大型車交通量が減少していることと、S55 年の縦桁増設に伴う対傾構補強を行っていることから疲労き裂の進展が減速することが予想されるため、実橋の応力調査を行う必要があると判断した。
