信越本線海岸護岸の維持管理について

東日本旅客鉄道株式会社 正会員 ○高橋 京
 東日本旅客鉄道株式会社 金子 建児
 東日本旅客鉄道株式会社 須賀 康弘

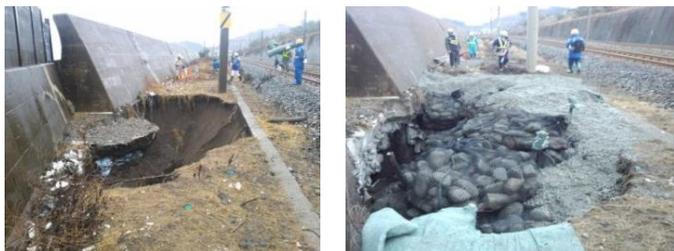
平成25年12月、下り線軌道中心から陥没端部まで3.5m、規模は線路平行方向9.0m、線路直角方向3.5m、深さは5.0mの陥没が発生した(図-1)。

図-1. 陥没発生状況(左)発生時、(右)埋戻し時

当事象は波浪による前浜の急激な低下により、前面の砂が無くなったことで護岸壁と基礎部が波浪の攻撃を受け劣化・損傷。その結果、構造変化点の目

地が破損(図-2)し、護岸壁背面土が吸い出され、護岸壁背面の地盤が不安定化し、陥没事象に至ったと推定される。

発生箇所は線路外であったが路盤の流出が懸念されたため応急対策として埋戻しを行った。埋戻し材にはフィルターユニット(約50袋)を使用するとともに、護岸倒壊対策として護岸壁背面の陥没箇所に吸出し

防止シートを設置した。その後、線路下空洞探査機を用いた空洞探査および強制振動を実施し、路盤に異常の無いことを確認した。また、恒久対策工を終えるまでの間は45k/mの徐行運転を実施した。

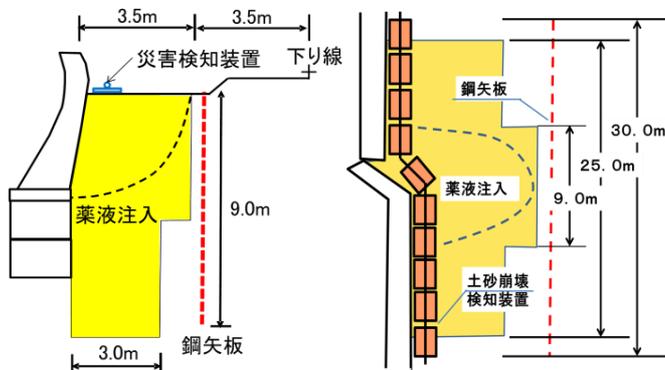
図-3. 護岸壁略図(左)断面図、(右)平面図

砂質土地盤の改良を目的として、薬液注入を延長25.0m、背面土流失時の対策として、鋼矢板の打ち込みを延長30.0mに対して実施した(図-3)。薬液注入は、吸出しによる空隙充填や透水性地盤の止水防止を目的とした瞬結性の水ガラス系懸濁型(一次注入)と、長期的な吸出し防止を目的とした特殊スラグ系(二次注入)の注入材を用いた。注入量は対象土量599m³に対して、水ガラス系懸濁型133m³、特殊スラグ系129m³となり、注入率は43.7%であった。
