## 駐車場施設の健全度評価と維持管理計画に関する一考察

パシフィックコンサルタンツ(株) 正会員 ○富 健一  
 パシフィックコンサルタンツ(株) 正会員 藤井 久矢  
 パシフィックコンサルタンツ(株) 藤沢 匡尚

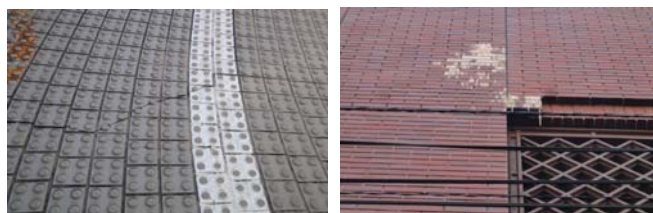
写真-4 路面タイルの損傷 写真-5 壁面タイルの損傷

- ①外構のタイルは,床面の割れや壁面の漏水や剥離が一部見られる。シーリング材の破断や劣化も見られた。(写真-4,5 参照)
- ②屋根防水として施工されているモルタルの割れや排水ドレーンが詰っており排水不良が生じている状況であった。
- ③シーリング材については,劣化度判定試験<sup>1)</sup>を実施した。その結果,劣化度Ⅱ(現状放置可能。ただし,早い時期に広範囲にわたって詳細な再診断が必要)となったが,漏水による損傷も発生していることから更新する方針とした。

タイルの落下も第三者被害が懸念されることから,損傷部は取替えを実施する方針とした。また,屋根防水やシーリング材の損傷は排水不良となり,コンクリート構造物の損傷を助長することから,これらの損傷についても補修を実施する方針とした。
