# 走行型計測技術を用いたトンネル補修工の効率化の検討 (奥岩泉トンネルつらら・氷柱対策)

パシフィックコンサルタンツ(株) トンネル部 正会員 ○駒村 一弥<sup>1)</sup>  
 パシフィックコンサルタンツ(株) トンネル部 正会員 齊藤 優貴<sup>1)</sup>  
 岩手県岩泉町役場 地域整備課 中村 芳<sup>2)</sup>

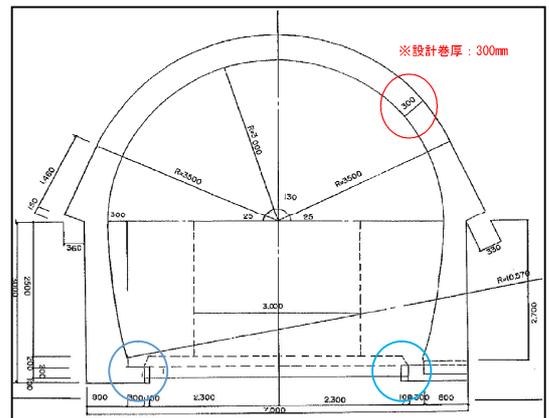
【図 1-1】奥岩泉トンネル標準断面図

※○部：路肩排水工施工済み

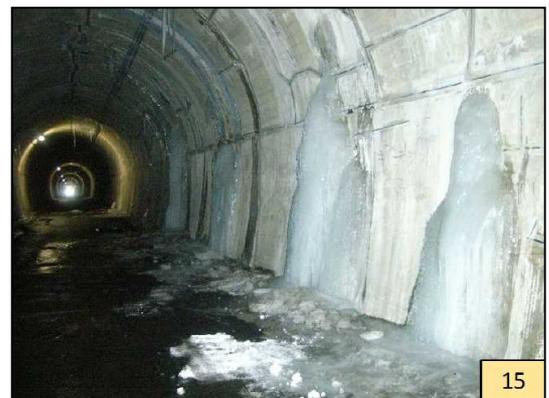
【図 1-2】冬期の氷柱の状況

町道奥岩泉線の奥岩泉トンネルは岩泉町の北西約 12km に位置し昭和 44 年竣工の矢板工法トンネルであり、延長約 790 m、幅員 4.6m の 2 車線トンネルである。標高 650m 付近にあり、冬期の坑内温度は零℃近隣であり冷気が吹き抜けるため、漏水箇所はつらら・氷柱・氷盤が発達し、とくに氷柱は内空側へ約 50cm のせり出しとなるため日交通量は少ないものの車両交通の支障がでていた。したがって、トンネル点検、調査を踏まえ早期な対策を実施することが望まれていた。右にトンネル内空断面図(図 1-1)、冬期の氷柱状況を示す(図 1-2)。

冬期のつらら・氷柱・氷盤対策になると判断できた。しかし漏水対策として導水工（線導水工、面導水工）によって氷柱を発生させないことが可能か、導水樋の内部で凍結しないか確認する必要があった。

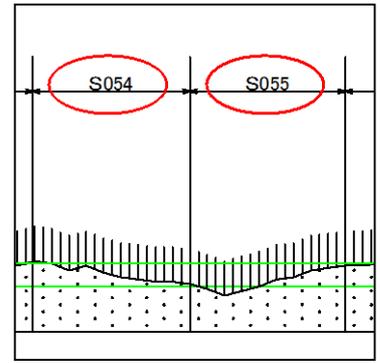
【図2-1】覆工背面調査結果

H26 年度に定期点検と覆工背面空洞調査を行い、覆工の健全性を評価した。点検調査は、近接目視点検と走行型車両による覆工面画像撮影、内空断面測量、および覆工背面空洞調査を行った。トンネルの設計巻き厚は 30cm であり、部分的に 30cm を切る箇所もあるが、覆工のひび割れ状況(開口ひび割れであり、圧ぎはない)と内空断面測量結果から空洞はなく、安定していると判断できた。次頁に覆工背面調査結果(図 2-1)、覆工のひび割れ状況(変状展開図)(図 2-2)、内空断面測量結果(コンター図)(図 2-3)を示す。コンター図ではひび割れに沿った内空側への変形はなく、地山反力不足の変形や地圧作用による変形がないことが判明できる。トンネルの対策としては、ひび割れ周辺の剥落対策と漏水対策を行うことにより、

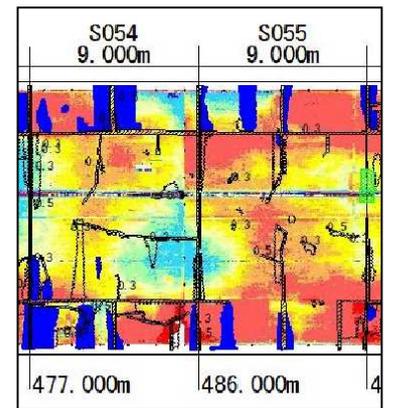
【図2-3】断面測量結果(コンター図)

冬期の試験施工を基に、つらら・氷柱対策としては「線導水・面導水」の組み合わせによって覆工面の漏水をなくすことにより対策可能と判断した。覆工面の断面測量結果から覆工には外力変状モード(変状形態)はなく、水圧・土圧作用がほとんどないと推測でき、現段階では覆工構造への補強対策は必要ないと判断した。今後の定期点検においてひび割れの進行、および断面変形を内空再測量によって継続監視することが望まれる。

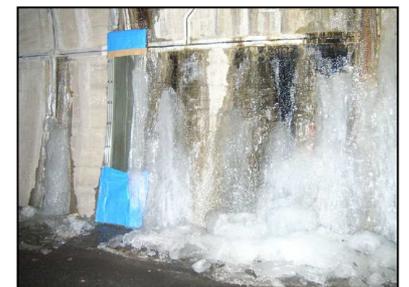
【図3-1】冬期の試験施工状況

H26年度の冬期において漏水箇所に通工を試験施工し凍結の有無を確認することとした(図3-1)。その結果、厳冬期を考慮した通工(導水板の2重構造仕様)では、樋内で凍結はなく、脚部の側溝へ導水できることがわかった。路盤の氷盤はアーチ部のつららからの滴水が路面で凍結しドーム状に発達していることから、つらら防止が直接氷盤防止につながると判断した。また、側溝はコンクリート蓋で覆われており、蓋の開閉用の隙間があるものの、外気が直接あたらないことから凍結することなく流下していた。したがって、側溝は冬期前に通水を阻害する落葉等堆積物の清掃を行い、通水性を確保することが重要であることがわかった。
