## 東海道新幹線 PC 桁における腐食変状の原因究明と健全度評価

東海旅客鉄道株式会社 正会員 ○稲葉 涼二 東海旅客鉄道株式会社 集治 良太  
東海旅客鉄道株式会社 正会員 高橋 和也

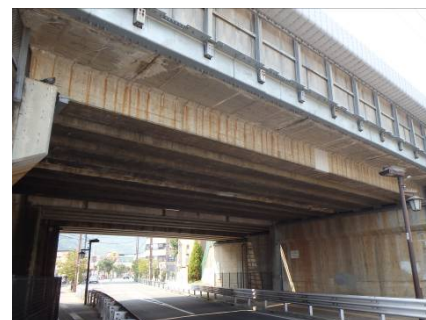
写真-1 対象橋りょう全景写真

対象橋梁は昭和 38 年に建設された支間長 17.5m, I 桁の PC 桁 (4 主桁) である。変状は当該橋梁の下線側のはね出し部と縦梁の継目部における錆汁であり、等間隔に発生していた (写真-1, 図-1)。上り線においても同様の変状が見られたが、下り線と比較すると錆汁の発生量は少ない状態であった。なお、同時期に建設された他橋梁では、同様の変状は発生していない。

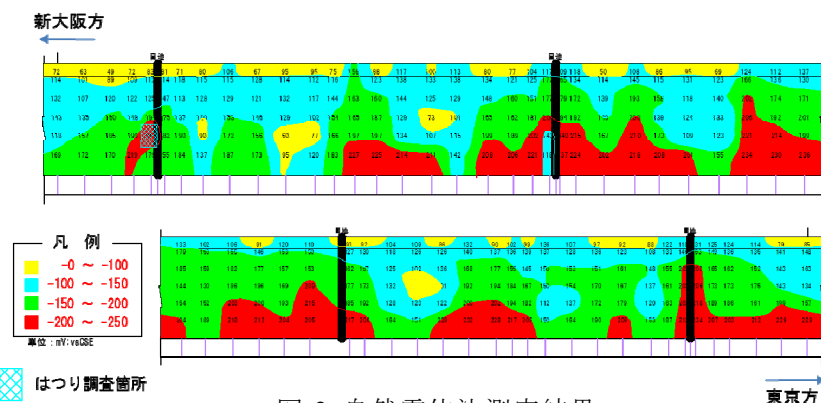
図-2 自然電位法測定結果

当該橋梁の竣工図から、はね出し部の鉄筋位置と錆汁の発生箇所が一致したため、鉄筋の腐食によるものであると推測し、はね出し部の鉄筋配置をレーダ探査器で調査した結果、主鉄筋位置と錆汁発生箇所が一致した。当該橋梁のはね出し部と縦梁の鉄筋腐食状況を自然電位法により計測 -50mV ~ -242mV の範囲に分布しており、腐食評価<sup>1)</sup>で「 $E < -350\text{mV}$  : 90%以上の確率で腐食が生じている」と判断される箇所は無く、全体的に腐食の可能性は低いと考えられた (図-2)。

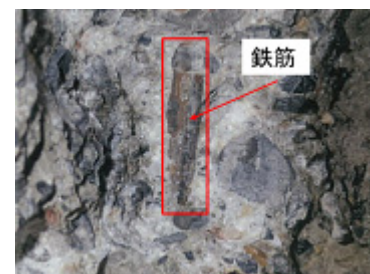
図-3 鉄筋腐食状況調査結果

次に、自然電位法における全測定値の中で最も低い値を示した箇所において、はつり調査を行い鉄筋の腐食状況を確認した。その結果、はね出しの主鉄筋の根元部分 (はね出し部と縦梁の継目部分) で一部の表面に赤錆が見られ、これが錆汁となり継ぎ目部分から出てきたことが判明した。なお、この錆の原因としては、継目部分あるいはコンクリートのひび割れからの雨水の浸入が考えられた。また、主鉄筋の錆の程度としてはほぼ健全な状態<sup>1)</sup>であり (図-3)、はね出し部と縦梁の鉄筋は全体的に健全なものと推定できた。鉄筋腐食の対策としては、まずは今後も引き続き叩き落としを毎年実施することで構造物の安全性を確保していく。また、恒久対策として鉄筋の腐食箇所をは

つり出し、防錆処理+断面修復を行うとともに、雨水の浸入経路を詳細に調査し、その経路を遮断するためのひび割れ注入等を実施していく予定である。

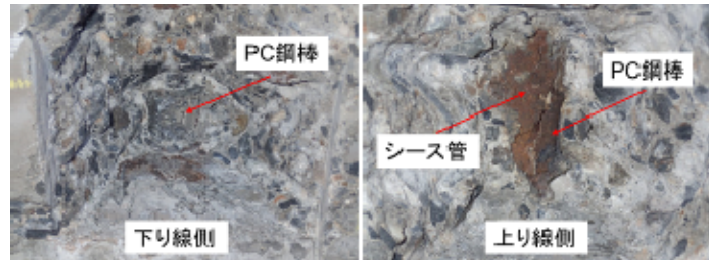
図-4 PC 横締鋼棒腐食状況調査結果

鉄筋の腐食が見られたため、PC 横締鋼棒の腐食状況についても PC 桁はね出し部の下面の一部をはつることで目視調査を行った(図-4)。さらに、CCD カメラ(ファイバースコープ)を使用し、シース管内部の撮影を行った(図-5)。その結果、PC 鋼棒について下線側は表面の薄い錆はあるものの全体的に緻密な錆で判定は腐食度Ⅰ<sup>1)</sup>、上線側は部分的な浮き錆が生じていたため判定は腐食度Ⅱ<sup>1)</sup>であり、構造上は問題ないと判断できた。しかし、シース管については断面欠損している箇所もあり、また一部の箇所でシース管と PC 鋼棒の間に空隙が見られる、すなわちグラウト充填不良の状態があった。この対策としては、まず応急対策として PC 横締鋼棒の腐食による地覆部からの抜け出し防止の鋼板を設置した。

また、さらに長期的な観点から PC 横締鋼棒の腐食の恒久対策として、グラウトの未充填部分を再充填することを計画している。
