## 東海道新幹線トラス橋の縦桁上フランジに発生した変状の対策

東海旅客鉄道株式会社 正会員 ○辻 英之  
東海旅客鉄道株式会社 正会員 高橋 眞  
東海旅客鉄道株式会社 大脇 規孝

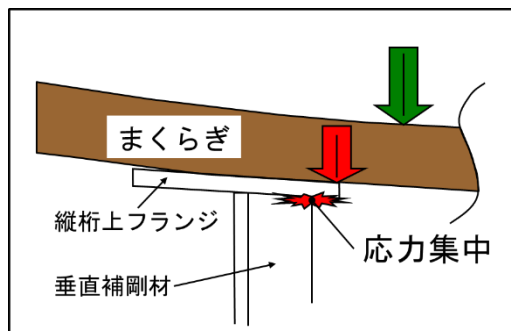
図-1 き裂発生原因

東海道新幹線の下路トラス橋の縦桁上フランジと腹板垂直補剛材の溶接部位（以下、「天端溶接部」という）には疲労き裂が発生することが報告されている。なかでも、まくらぎが縦桁に直接敷設されている、まくらぎ受け台のない構造のき裂発生原因は、左右の縦桁の内側にレールがあることで、列車通過時に縦桁腹板を支点としてまくらぎがたわみ、天端溶接部コバ面に応力が集中することであるとわかっている。（図-1）

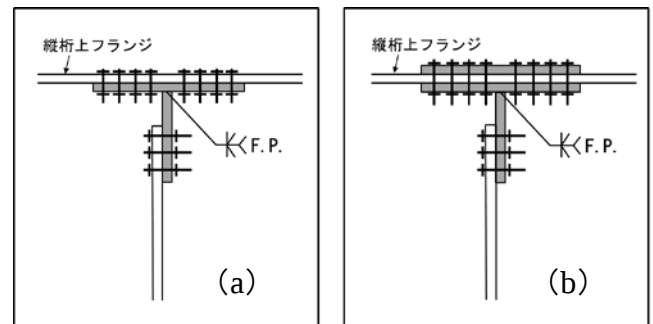
図-2 既設補強方法

補強を追加している（図-2（b））。なお、今回き裂が発生したのは（図-2（a））の T 補強部材の突合せ溶接部である。

天端溶接部き裂への既対策は、き裂が発生している天端溶接部を垂直補剛材から切断し、新たに T 型の補強部材を設置するものである。対策前の天端溶接部はすみ肉溶接のため、疲労強度等級が F 等級だったのに対して、T 型補強部材の突合せ溶接部は完全溶け込み溶接（F.P.）とし、疲労強度等級を D 等級に改善している。

さらに、き裂が上フランジに進展していない場合は T 型補強部材のみの接合（図-2（a））とし、き裂が上フランジに進展している場合はき裂除去による上フランジ板厚減少を補強するため、上面に当板

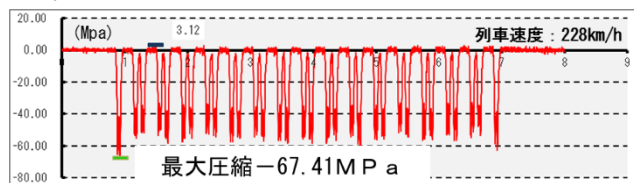
図-4 垂直補強部材コバ面応力(き裂有)

垂直補強部材コバ面応力は、圧縮側のもので最大67.4MPaである。これに東海道新幹線での鉄けたにおける疲労の評価において使用する、列車間での測定値のバラツキ係数1.3を考慮すると、87.6MPaとなりD等級の疲労限84MPa(一定振幅応力)を超える。主応力方向は、縦桁上フランジ下面の内外に貼り付けた3軸ゲージの結果より、縦桁内側への圧縮応力で、き裂に対して直角方向であり、図-1と同様に、天端溶接部への応力集中が原因であると考えられる。

以上の結果から、すべての補強部材で疲労限を超える応力が発生しているわけではなく、き裂の再発した箇所は、周辺環境の違い及び取り付け部位、き裂の有無など発生応力が高くなる特殊な条件であったと考えられる。

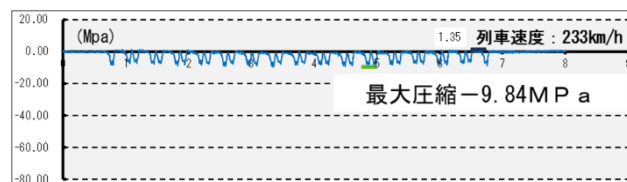
図-6 垂直補強部材コバ面応力(対策後)

図-3と同様の測定を実施した。その結果、垂直補強部材コバ面の圧縮応力は9.84MPaと約85%の低減効果が確認できた(図-6)。主応力方向については、き裂方向の圧縮応力となり、き裂進展に対しても有効であることが確認できた。

また、構造的に上フランジと腹板の溶接部の応力増加が懸念されたが、15.8MPaであり問題ないことを確認した。

今回の結果から、まくらぎが直接桁に設置されている箇所のT型補強については、まくらぎを切欠くことで応力の低減効果が確認できた。今後の維持管理方法として、必要な箇所については、T型補強+まくらぎ切欠きを実施していくとともに、8年周期にて鉄けた特別検査を確実にを行い、列車の安全・安定輸送の確保及び鉄道構造物の延命化に努めていく。
