## 鉄道橋りょうの橋脚洗掘被害（その1：被災概要）

東日本旅客鉄道(株) 正会員 ○宮崎真弥 伊藤彰則 伊東久雄 井上英一  
 鉄道総合技術研究所 正会員 佐名川太亮 西岡英俊 吉田善紀 渡邊 諭

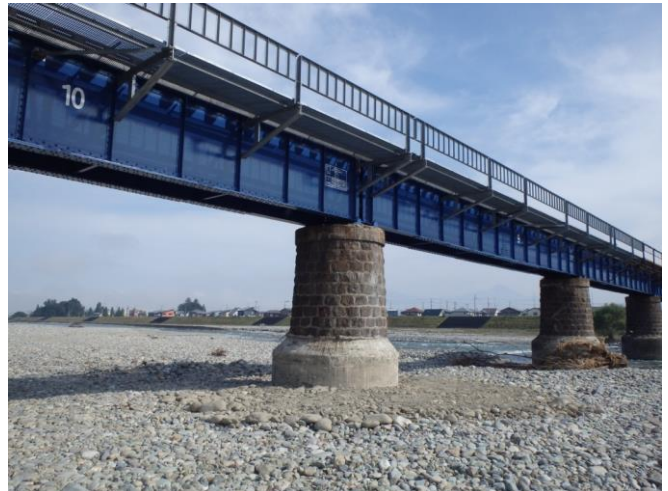
被災橋りょうは、22 径間のデッキガーター橋である。橋台面間長は 436.27m であり、最大支間長は 19.15m である。下部構造は、1925 年（大正 14 年）に建設されたケーソン基礎形式の無筋コンクリート製橋脚（表面割石積）21 基と直接基礎形式の橋台である。上部構造はリベット形式の上路プレートガーターである。橋りょう全景を写真 1 に示す。付近は扇状地になっており、橋りょう付近では河床表層に玉石混じりの砂礫が堆積している。

写真 1 被災橋りょうの全景

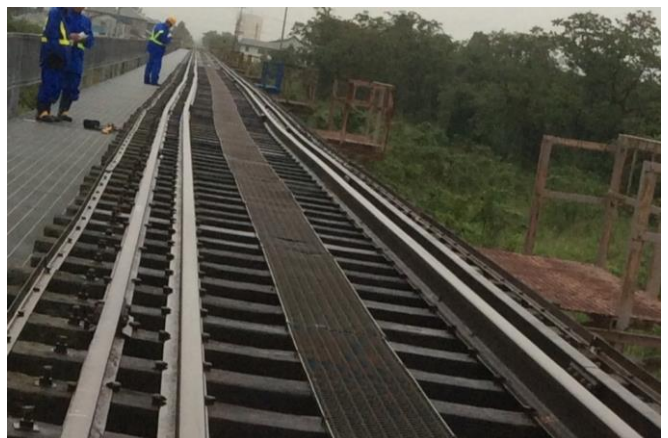
平成 27 年 9 月の関東・東北豪雨の影響により、被災橋りょうの上流方ダム流域において 9 月 9 日から 10 日にかけて記録的な降雨となった。ダムは放水量を増加し、期間中は最大約 1500m<sup>3</sup>/s 以上を記録している。被災橋りょうでは、橋脚天端付近まで水位が上昇し、軌道に大きな変位が生じているのが確認された（写真 2）。後の計測により、第 10 号橋脚（以下、10P）が 140mm ほど上流方へ傾斜し、30mm 程度の沈下が確認された。なお、変位が生じた 10P の周囲では表層土の流出も確認されている（図 1）。ただし、水位低下後の調査では明確な局所洗掘痕は確認されず、洗掘の影響がどの範囲に及んでいるか目視では判断できなかった。また、10P ぐ体に衝突痕等は確認されなかった。

写真 2 被災直後の橋脚状況

本稿では、在来線の鉄道橋りょうで発生した洗掘災害について報告した。軌道には約140mmの変位が生じたものの、衝撃振動試験の結果から底面支持力については洗掘の影響が小さいと考えられることから、橋脚をそのまま利用する復旧方法を採用した。具体的には、過去に実績のあるプレロード載荷<sup>1)</sup>を参考に応急復旧対策を行うこととし、その2ではこの対策について報告する。

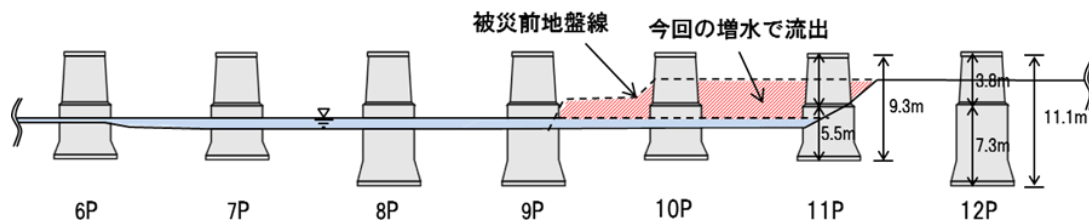
図1 橋りょうの河床の状況

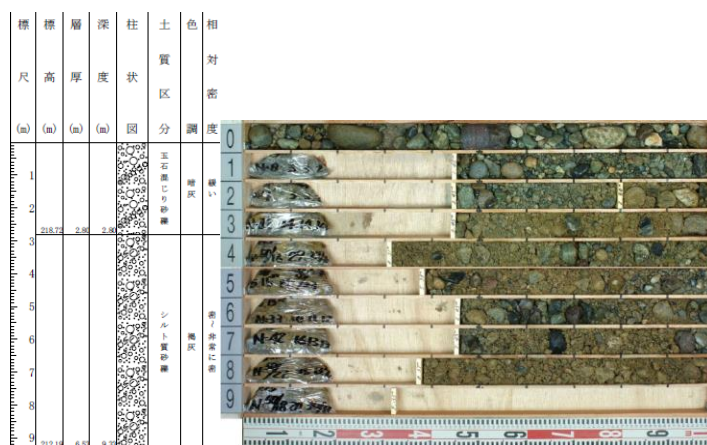
支持地盤の状態を確認するため、洗掘が生じた橋脚の直近でボーリング調査を実施した。基礎の支持層はN値30以上のシルト質砂礫、表層はN値10程度の玉石混じり砂礫であり、ともに細粒分を含んだ地盤材料であった(図2)。そのため、出水の影響によって細粒分が流出し、地盤の緩みが発生した可能性は否定出来ない。ただし、細粒分を失った後も粒径の大きな礫材により、極限支持力はある程度期待できるものと考えられる。

図2 柱状図とコア写真
