## 高耐久繊維補強材料の栈橋塩害補修工事への適用

(株)大林組 正会員 ○富井 孝喜  
 (株)大林組 正会員 中出 義  
 新日鐵住金(株) 杉山 卓

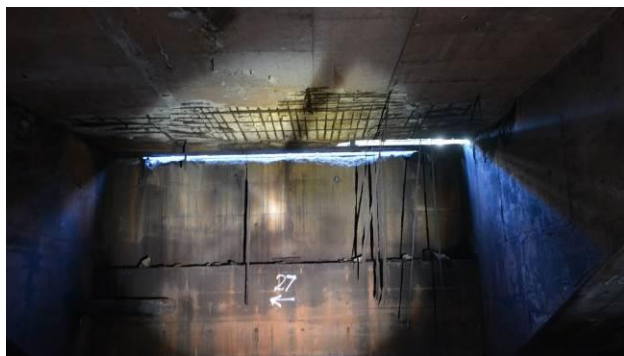
写真-1 栈橋劣化状況

本報告では、塩害劣化した壁構造物の試験施工および大型船が接岸する栈橋構造物に、本材料を補修材料として適用した事例を紹介するものである。なお栈橋構造物は、鋼管杭を基礎にした SRC 造の梁上部に RC 床版を設置する構造で、建設から約 45 年が経過し、梁や床版のかぶりコンクリートの一部が剥離・はく落している状態である(写真-1)。

栈橋構造物床版下面の劣化補修では、事前に塩化物含有量を調査し、高濃度塩分浸透部分(1.2kg/m<sup>3</sup> 以上)を除去した。腐食し断面欠損を生じた鉄筋は交換し、鉄筋全体に亜硝酸リチウム系の防錆材を塗布した。

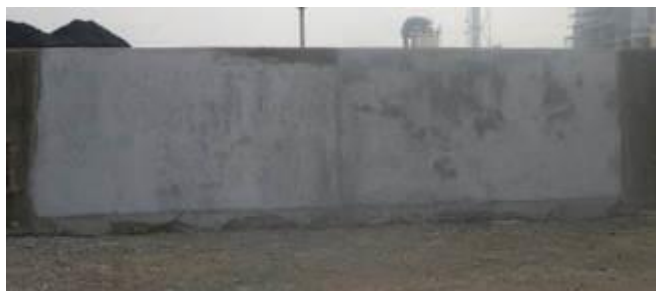
写真-10 試験施工完了全景

試験施工時の断面修復厚さは平均で 120mm であった。試験施工時の圧縮強度は、100N/mm<sup>2</sup> 以上であることを確認できた。また、壁面施工時のリバウンド率は 8.2%であった。

試験施工では、横向き 100mm 程度の厚付けが可能であり、金コテを使用した壁面の仕上げも平滑で極めて良好であった。材齢 28 日での観察では、ひび割

れ等は確認されなかった。(写真-10)
