マルコフ連鎖モデルを用いた栈橋鋼管杭被覆防食の劣化傾向の分析

港湾空港技術研究所 正会員 ○山本 幸治・山路 徹

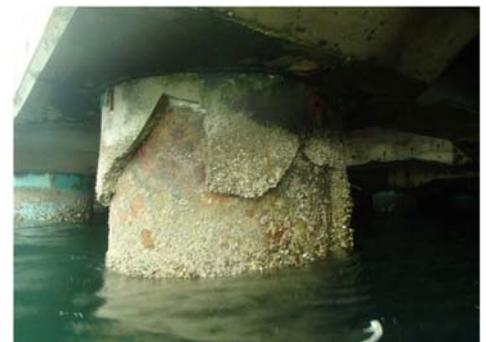
写真-1 モルタル被覆防食劣化状況(施設C)

写真-1にモルタル被覆の劣化状況を示す。モルタル被覆が欠落して鋼管杭表面が露出し、錆が発生している。この状態は劣化度aと判定され、性能が低下している状態であるため、早急に補修が必要である。

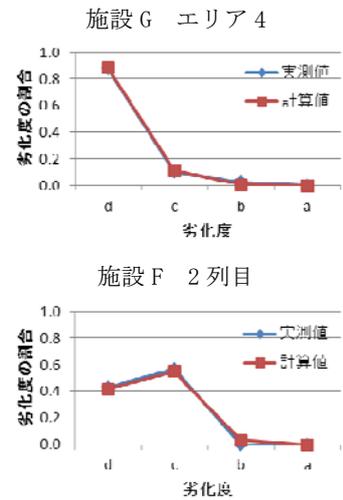
図-2 劣化度分布および P_x 算出結果

図-2に施設Gエリア4と、施設F2列目の劣化度分布および P_x 算出結果を示す。施設Gエリア4の劣化度の割合はd:87.5%, c:10.0%, b:2.5%, a:0%であり、 P_x は0.010、施設F2列目の劣化度の割合はd:43.0%, c:57.0%, bとaは0%であり、 P_x は0.317と算出された。

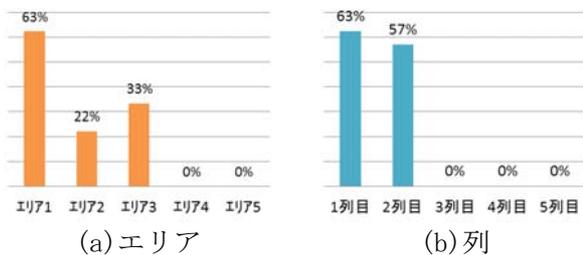
図-3 $(P_x)_{max}$ の割合

表-1 に各施設のエリア・列ごとの P_x 算出結果を示す. 図-3(a)にエリアごとの $(P_x)_{max}$ 割合を示す. エリア1が最も多く63%であった. エリア4, 5に $(P_x)_{max}$ がある施設はなく, 海側から見て左端に $(P_x)_{max}$ が多くなる結果となった. 一般的に船は左舷側を接岸しなければ不便な場合が多いとされており, 左舷側を接岸すると岸壁左端が船スクリューの位置になる. このことから, スクリューにより何らかの影響を受けたことも考えられる. しかし, 本検討では施設の港湾内の位置や利用状況は不明であるため, 左側に $(P_x)_{max}$ が多くなった要因は特定できなかった. 図-3(b)に $(P_x)_{max}$ 割合を示す. 1列目63%, 2列目57%となり, 3列目以降に $(P_x)_{max}$ がある施設はなかった. 1~2列目に $(P_x)_{max}$ が多くなった要因は, 経年劣化以外に漂流物の衝突等によりカバー材が損傷しやすかったものと推測できる.

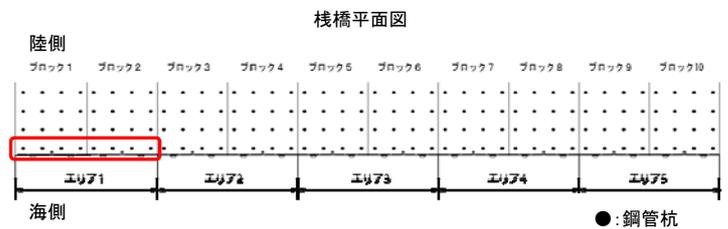
図-4 被覆防食の劣化が進行しやすい位置

直杭式横栈橋の被覆防食の劣化傾向の分析を行った結果, 海から見て左端のエリアの海側から1列目に P_x が高い傾向が示された. 海から見て左端のエリアに劣化が多い要因は特定できなかったが, 海側から1列目の P_x が高くなったのは, 経年劣化以外に漂流物の衝突等が要因と考えられる.
