# 可塑性グラウト材による防波堤の貫通性欠損部の補修

佐渡市\*発注者

株式会社近藤組

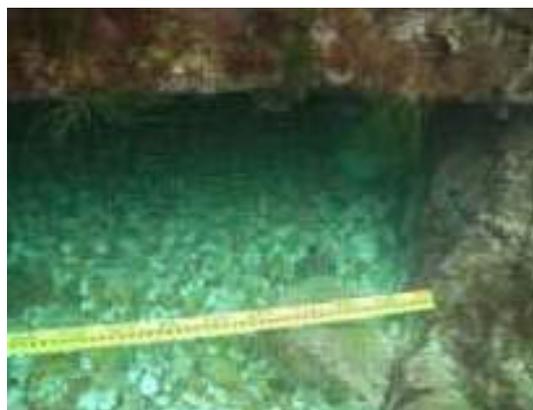
写真-1 施工前の空洞状況

機能保全事業に伴う調査によれば、上部工の数箇所に小規模な損傷が認められた他に、本体工底面部（地盤境）に貫通穴が確認され、この部位が施設の大きな機能低下を引き起こすことが懸念された。この貫通穴は外港側から内港側に抜けるもので、堤幅 6m に対し、概ね、延長 9 m にわたり、高さ 0.9m 程度で 45m<sup>3</sup>に相当する空洞状の欠損箇所として確認された（写真-1）。

防波堤基礎となる地盤は軟岩であり、欠損部については冬季や台風時の風浪の影響で岩盤が脆弱化したこととともに、小礫などが波浪で移動してサンドブラスト的な効果が働いたことによって生じたものと推察される。

機能保全を考慮した場合、該当箇所の機能回復は取壊しにより新たに作るのではなく、補修により可能であると考えられた。具体的には、防波堤底部の空洞箇所を同等の強度を持つ材料によって充填を行い、上部の荷重を支持可能にするとともに内港側への波浪の影響をなくすることによるものである。

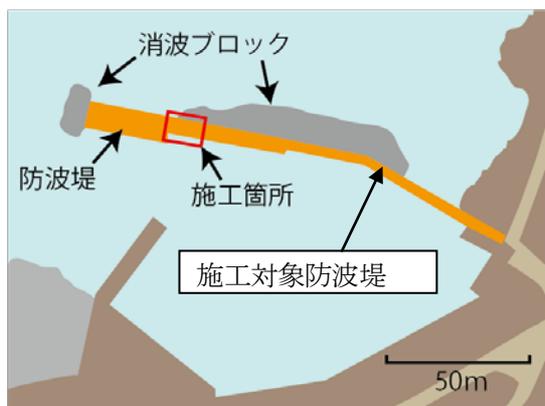
図-1 防波堤平面図

対象とした防波堤は昭和 59 年建設で供用開始から 30 年程度経過しており、漁港の防護を目的としたものである。水中コンクリートによる直立堤で、外港側には消波ブロックが配されている（図-1）。

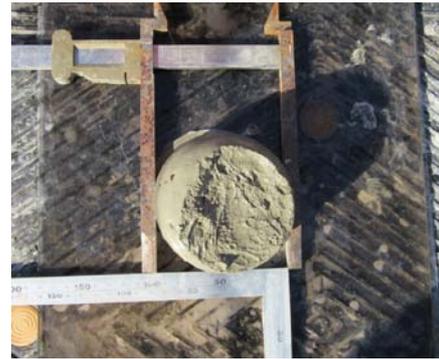
注入材料の性状は、内径 80mm の円筒形のコーンを引き上げたものをフロー値として管理(80mm~155mm)した。フロー性状の計測例を写真-2 に示す。

写真-2 材料性状計測 (フロー値例 95mm)

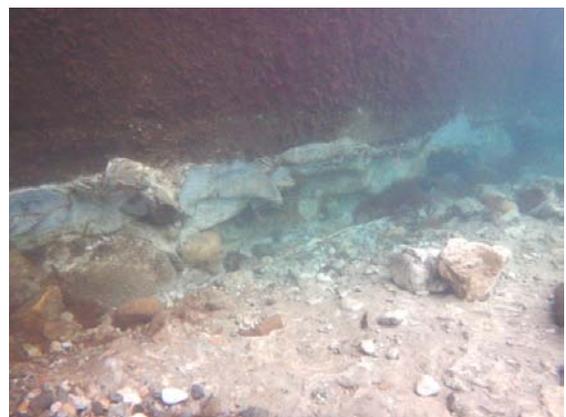
施工後の打設状況の確認は、内港側からの視認により行った。写真-3 に水中でのカメラ撮像による状況を示す。赤茶色の堤体下部に灰白色の充填材料が確認され、堤体との密着が確実に行われていることとともに、域外への不要な材料の流出はほとんどなかったことが確認された。

写真-3 充填材打設後の状況 (水中カメラ)
