### 40年経過した海上基礎の塩害調査と劣化予測に基づいた補修

清水建設(株)土木技術本部	正会員	○宮田 佳和
清水建設(株)名古屋支店	正会員	野村 朋宏
清水建設(株)土木技術本部	フェロー	前田 敏也

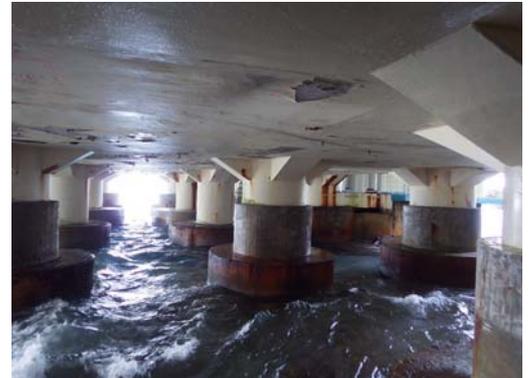
対象とした構造物は、静岡県熱海市に建設された鉄筋コンクリート製のラーメン構造であり、ホテルの基礎として海上に位置している。このため、写真-1に示すように、波浪や飛沫の影響を受け、厳しい塩害環境下にある。また、1990年に塩害対策として表面被覆が施され2003年には塗直しを行って、塩害の進行を抑制している。

写真-1 構造物補修前状況

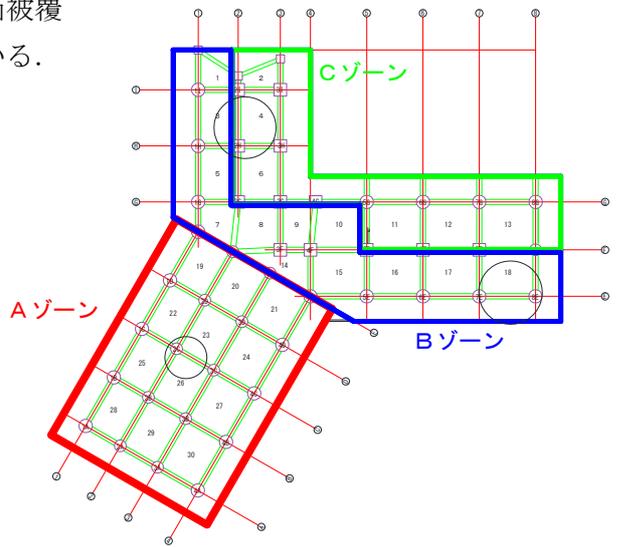
図-1 詳細調査位置平面図

調査は全体の目視打音の他、構造物の置かれた環境ごとに詳細調査を行った。環境による区分は、海上にあり常に飛沫帯となるAゾーン、満潮時には飛沫帯となるBゾーン、Bゾーンより陸地側のCゾーンの3つに分類した。詳細調査は、図-1に円で示す位置で柱、梁、ハンチ、スラブに対し、1m<sup>2</sup>程度の範囲でのレーダー法による鉄筋のかぶり測定、レーダー法の測定範囲内の20cm四方程度の範囲でのはつりによる鉄筋のかぶり、腐食状況確認および中性化深さ測定、また、柱、梁に対し、φ50mm×100mmのコアを採取し深さ方向に20mmごとにスライスして塩化物イオン量の測定を行った。

目視打音調査の結果、錆汁を伴うひび割れや浮きが随所で見られ、特にAゾーンのスラブ、ハンチではほぼ全面で浮きが見られた。一方、レーダー法によるかぶりは部位ごとの平均で概ね5~9cm程度であり、はつった箇所での実測のかぶりとはほぼ一致した。鉄筋の腐食は、かぶりの小さい帯筋および配力筋ではほとんどの箇所でも断面欠損が見られ、元の鉄筋径の半分程度まで欠損している箇所もあったが、主筋については鉄筋全面の錆や若干の断面欠損が見られた程度であり、現時点では構造性能に問題はないと考えられる。鉄筋腐食の原因の一つとなる中性化深さは、ほとんどの箇所でも0mmであり、海の近くで湿度が高い環境であったことや、過去に行われた表面被覆の効果によるものと考えられる。これに対し、塩化物イオン量測定結果を図-2に示しているが、経年的な塩分浸透が確認できる。測定結果から表面塩化物イオン量および拡散係数を近似した結果を表-1に示す。表-1より、表面塩化物イオン量は、AゾーンとB,Cゾーンで値に差が出ており、これは曝された環境の違いによるものと考えられる。また、拡散係数は、基礎全体で同じ配合を使用していたため全ての部位で同じオーダーの範囲に収まっている。これらの結果から、劣化予測および補修の検討に用いる値としては、表-1に示す平均値を用いることとした。図-2には、表-1の平均値を用いた場合の調査時点での塩分浸

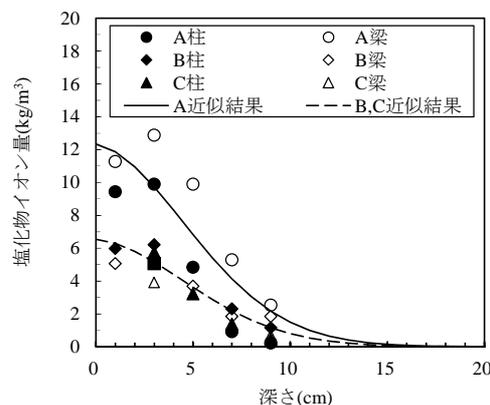
図- 2 塩化物イオン量の測定結果および近似結果

透分布を計算した結果を示しているが、実測値と概ね一致している。

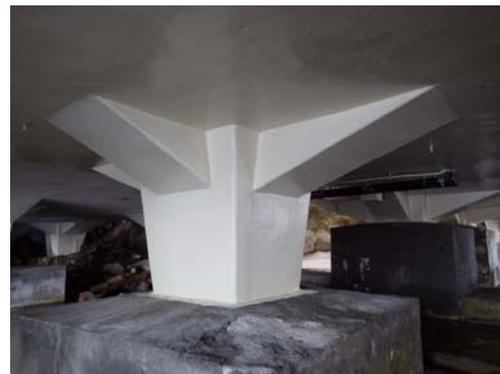
写真- 2 補修・補強後状況

調査結果から、現状(竣工後40年)と供用目標年数(竣工後100年)時点での腐食による鉄筋の断面積の予測結果を表- 2に示す<sup>1)</sup>。現状では、各部位ともに鉄筋の断面減少は軽微であるが、100年後の予測では、柱、梁の帯筋およびスラブの主筋、配力筋ではかなりの断面減少が予測される箇所があり、供用に支障を来すと考えられたため、腐食が軽微な現時点での補修を行うのが良いと判断した。また、現状から構造物の耐久性を回復し、供用年数100年を確保することに加え、さらに安全・安心なホテルとすることを目的に、炭素繊維シートによる補強も行うこととした(Hiper-CF工法<sup>2)</sup>)。補修・補強の流れは、まず、変状箇所を鉄筋裏まではつり、鉄筋に防錆剤を塗布するとともに鉄筋の断面欠損が大きい箇所については添え筋を設置した上で、ポリマーセメントモルタルにて断面修復を行う。さらに、炭素繊維シートにより、コンクリート表面を全面的に被覆することで、飛来塩分の浸入を遮断するとともに、鉄筋の代替としての補強効果、および、ひび割れ拘束効果を期待できる。写真- 2に補修後の外観を示す。今後、本補修・補強を計画的に進めていく予定である。
