## 盛土上の駅ホームにおける変状発生原因と対策

東海旅客鉄道株式会社 正会員 ○森谷 啓一郎  
東海旅客鉄道株式会社 正会員 丸山 真一

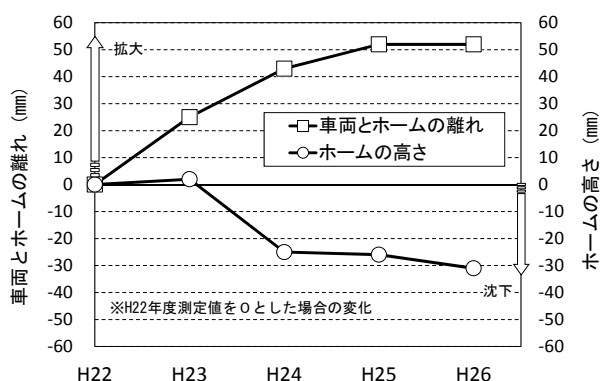
ホームの離れについて、概ね保守管理寸法に近い値であった平成 22 年度の測定データと比べ、平成 23 年度以降少しずつ拡大する傾向が見られるようになった。また、ホームの高さについても、ホーム全体に渡り沈下を確認された。また特に顕著な箇所では、基本寸法に対して沈下を確認された（図－1）。

図－1 車両とホームの離れ及びホームの高さ測定記録

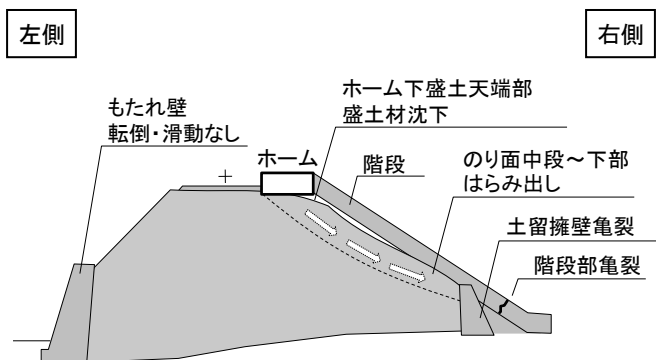
盛土及び土留擁壁等土木構造物の目視検査で、線路左側については、もたれ壁に変状が発生していないことが確認できたため、深い円弧すべりは生じていないと判断した（図－2）。

一方、線路右側ののり尻にある土留擁壁には亀裂が複数箇所で確認されたが、転倒や滑動の挙動は生じていなかった。また、局所的な湧水や湿潤状態の箇所もないことから水みちも存在しないと判断した。

しかし、階段部の亀裂、のり面中段から下部にかけてのはらみ出し、ホーム下盛土材の沈下等が確認された。これらの変状から、ホーム躯体荷重がのり肩に上載されていることに起因して盛土部に浅い円弧滑りが発生し、ホーム下部の盛土材が沈下し、これがホームの沈下につながったと推定した。また土留擁壁及び階段部のひび割れは、土留擁壁背面へ滑り土塊の重量が付加されたことで発生したと推定した。

図－2 既設構造物の検査結果

盛土修繕工事では、線路右側の土留壁のみに変状が発生していることから、線路右側のり面を施工対象とした。土留壁変状の主要因は、ホーム荷重がのり肩に上載したことによる盛土の浅い部分での円弧滑りと特定されたため、同種変状に対して東海道新幹線にて実施されている盛土沈下抑制策を準用し、棒状補強材を用いた地山補強工のうち、細径で比較的密に配置するネイリング工法を選定した。

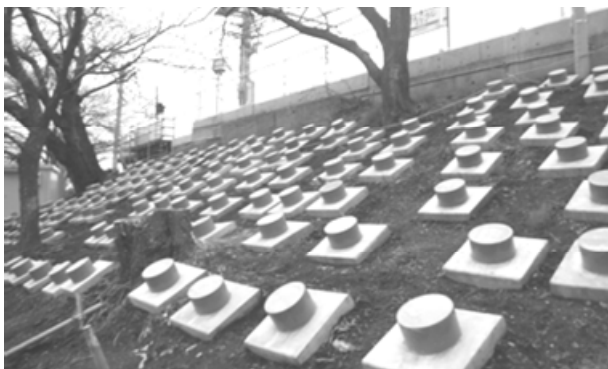
写真－1 盛土修繕工事完成状況

本工法は、多孔鋼管（STK400 φ60.5×3.2mm）を盛土に打設し、セメントミルクを注入することにより盛土のすべり土塊と盛土基部を一体化させるものである。標準設計に基づき、打設本数は 1 本/m<sup>2</sup>、多孔鋼管の長さは L=4.0m/箇所とし、のり面の面積に基づき、樹木等の位置を考慮した上で合計 272 本の施工を行った（写真－1）。多孔鋼管は、盛土内部に 3.6m 以上打設することで想定円弧滑り面より深い位置まで杭を到達させ、更なる滑りを抑制した（図－3参照）。

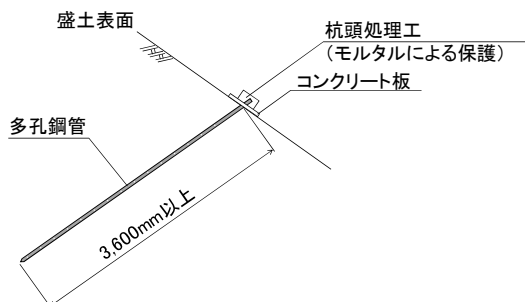
図－3 ネイリング工法概要図

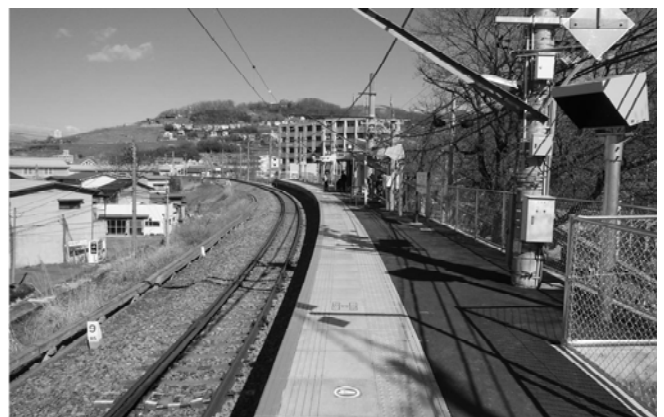
写真－2 ホーム修繕工事完成

施工完了後は、車両とホームの離れが保守管理寸法範囲内となった。またホーム高さも、全ての測点において基準を満たした（写真－2）。
