市町村が管理する吊橋の維持管理（その1）－吊橋の点検・調査・診断について－

災害科学研究所 正会員 ○東山浩士 街道 浩 古市 亨 江頭慶三 松井繁之
 近畿建設協会 正会員 林 正一 山本幸雄 久保元生 春名良伸 森 亮二
 奈良県山添村 植田誠輝 吉村一史 中谷順也

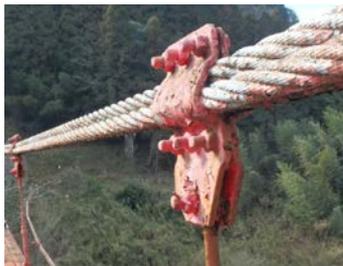
(a) 主ケーブル

2016 年 2 月に実施した目視点検時の写真を写真-2 に示す。点検後における有識者の診断は以下のとおりであった。『<全体総括>全体的に、塗装の劣化・塗膜の剥離が進行しているが、一部の部材を除いて腐食による断面減少は少なく、疲労き裂の発生も見られないことから、構造体として健全であると判断できる。このため、適切な調査、補

修・補強などの管理を行っていけば、今後も供用が可能であると考えられる。』また、補修が必要と判断された部位は以下のとおりであった。『<部材の交換が必要な個所>補剛桁の支承連結ピン、<腐食状況の詳細調査が必要な個所>塔頂サドル・ハンガーケーブルの定着部・主塔の水平梁、<塗装の補修が必要な個所>主ケーブル・ハンガーケーブル・耐風ケーブル・主塔・補剛桁など全体、<水抜き孔が必要な個所>路面の縞鋼板・主塔の水平梁』。

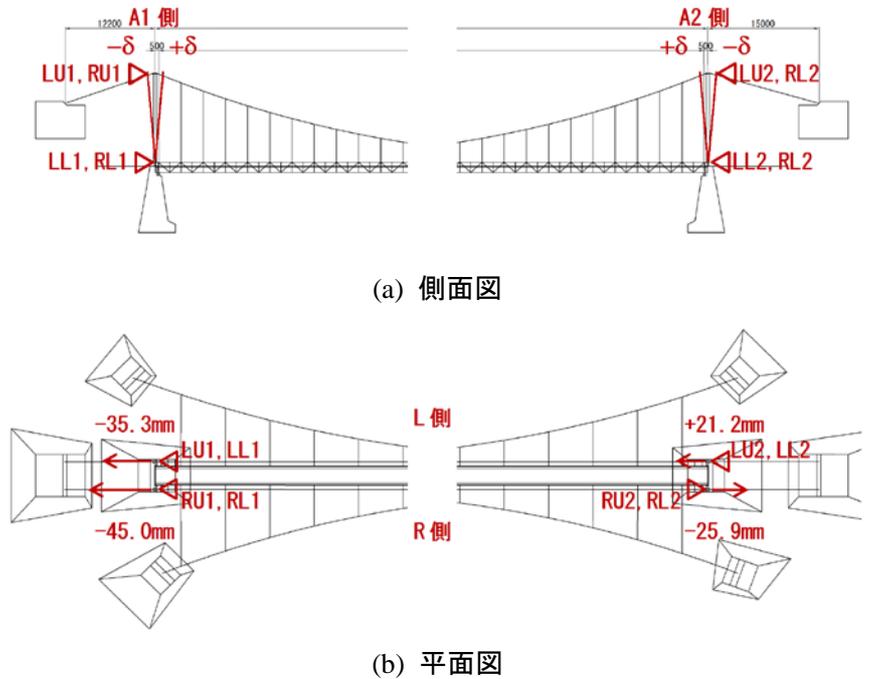
図-1 主塔の傾き

主塔の傾きの計測結果を図-1に示す。図中に計測位置および傾きの符号を示すが、主塔の傾斜は支間側への傾きを正、アンカレッジ側への傾きを負とした。A1側の主塔は左右の支柱とも上端がアンカレッジ側に傾いており、その値はそれぞれ-35.3mmと-45.0mmである。一方、A2側の主塔は左側の支柱の上端が支間側に、右側の支柱の上端がアンカレッジ側に傾き、全体的にねじれており、その値はそれぞれ+21.2mm、-25.9mmである。吊橋の場合、主塔の傾きはその健全性を表す代表的な指標であり、特に支間側への傾きは注意を要するが、現在のところ、傾きの量は主塔の総高12.0mに対して1/600(0.1度)程度と比較的小さい。

本橋は、目視点検および形状計測によりおおむね健全であると判断できるものの、部材の取替えや塗装の塗替えなどを行い、適切に維持管理を行っていくことが、耐久性を保つために必要であるものと考えられる。また、主塔の傾きと補剛桁のそりについては、吊橋の安全性を判断するうえで重要な項目であり、定期的な形状計測を実施することを推奨する。

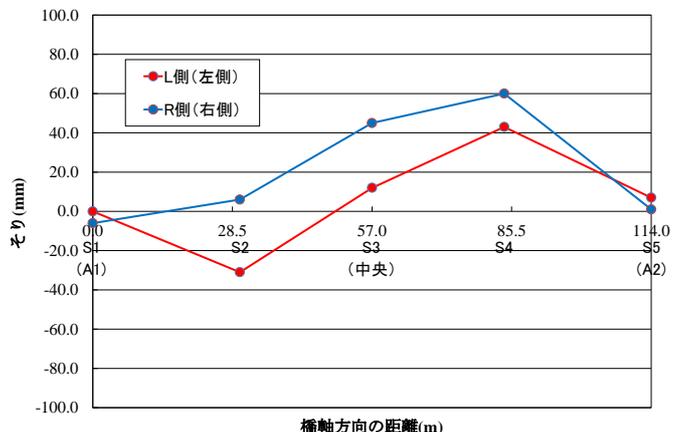
図-2 補剛桁のそり (上方为正, 下方が負)

補剛桁のそりの計測結果を図-2に示す。そりは、L側の主構のS2点を除いて、すべて正の値を示しており、主ケーブルのリラクゼーションなどにより補剛桁が大きく垂れ下がっていないことが分かる。ただし、主塔の傾きの計測において述べたように、A2側の主塔の左側の支柱が支間側に傾いていることに符合して、右側の主構に比べて左側の主構の位置がやや低く、計測点S2点においてその差は37mmである。
