## センサデータを活用した道路盛土区間の路面変位個所検出手法の提案

三井共同建設コンサルタント株式会社 正会員 ○吉武 俊章 正会員 原田 紹臣 木下 義博  
株式会社構造物クリニック 正会員 江本 久雄 Aalto 大学客員教授 フェロー会員 宮本 文穂

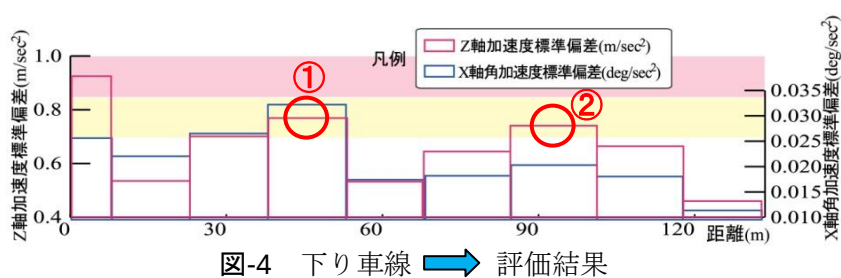
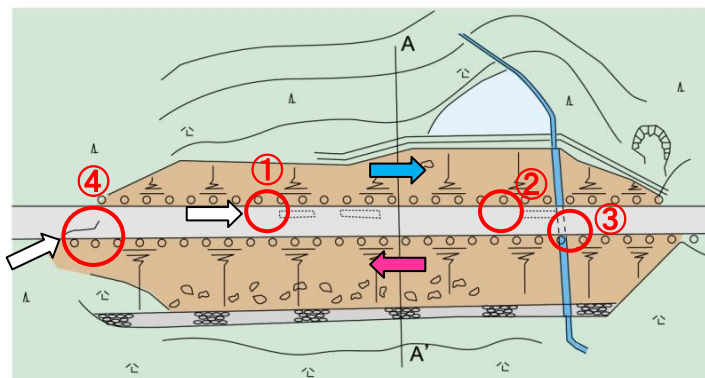
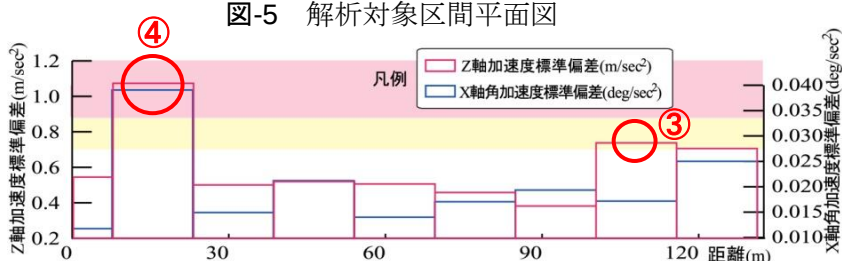
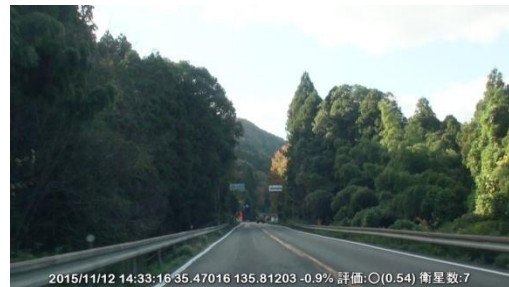
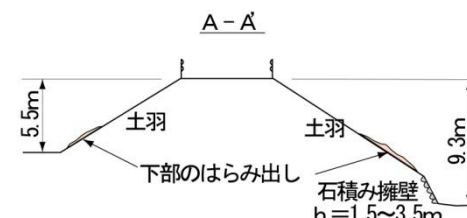
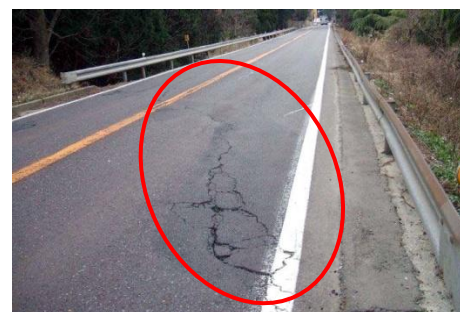
盛土（20箇所）を対象にした路面評価の比較結果を表-3に示す。表-3に示されるとおり、センサで検出できなかった箇所は2箇所、不適合は1箇所であった。なお、表-3中No.4（赤枠）はZ加速およびX角速ともに閾値を超えた要対策箇所を検出したため、本箇所を詳細に分析するものとする（平面図：図-5）。また、当該箇所における解析結果に関して、下り車線（左から右方向）及び上り車線（右から左方向）の双方向におけるZ加速（左目盛）とX角速（右目盛）を図-4及び図-6にそれぞれ示す。なお、当該区間は現地調査により舗装補修箇所（①，②：図-5）、横断暗渠箇所（③）及びひび割れ箇所（④）がそれぞれ確認されているとともに、盛土法面のはらみ出し（図-8）及び路面変状が確認されている。解析結果からZ加速での評価は①から③が要注意、④が要対策となった。一方、X角速での評価は④が要対策となった。ここで、対象となる①地点手前の現地状況を図-7に、④地点の路面ひび割れの現地状況を図-9にそれぞれ示す（ただし、写真撮影方向は図-5白矢印）。図-9に示されるとおり、顕著に変状が確認されている④地点のZ加速及びX角速ともに閾値を超え、対策済み箇所（ただし、これまでの経緯より今後変状が再発する可能性がある変状予備軍）である①や②については、Z加速のみ閾値を超えており②に比較して①の路面評価が悪いことが分かる。
