本沢橋床版取替え工事に伴う旧床版の切出し調査報告  
(三才山トンネル有料道路の橋梁床版長寿命化対策について)

一般社団法人 日本建設保全協会 正会員 ○宗 栄一  
長野県道路公社 正会員 手塚 敏徳  
九州共立大学 総合研究所長 正会員 牧角 龍憲  
矢木コーポレーション(株) 宮澤 健一

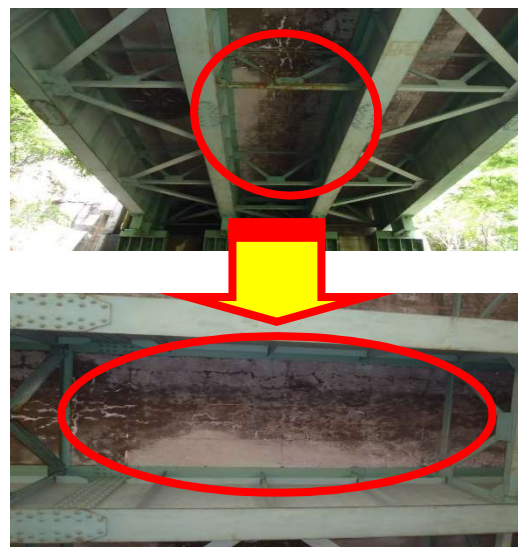
写真-1 施工前床版の状況

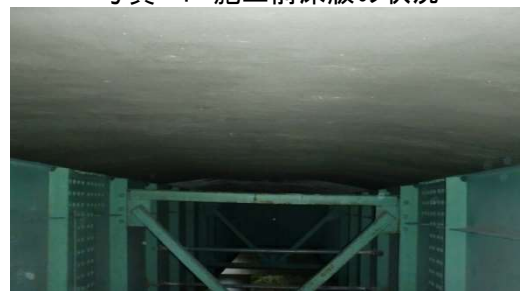
写真-2 増厚補強施工後床版の状況

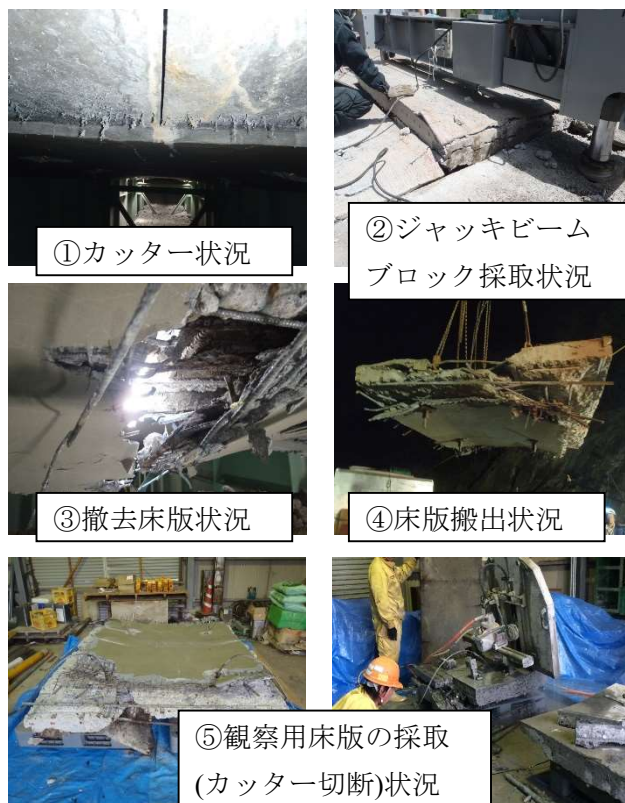
調査試験体採取状況を写真-3に示した。床版取替え工事の床版解体時に調査対象床版をコンクリートカッターにて切断して、ジャッキビーム工法によりブロック採取を試みた。しかしながら、部分的に既設鉄筋が完全に切断されていなかったため、撤去作業時の衝撃で床版が内部から破損した状態であったが、切断調査可能な箇所を選別して試験体採取した。

写真-3 調査試験体採取工程状況

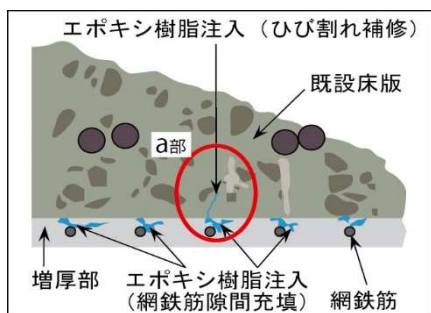
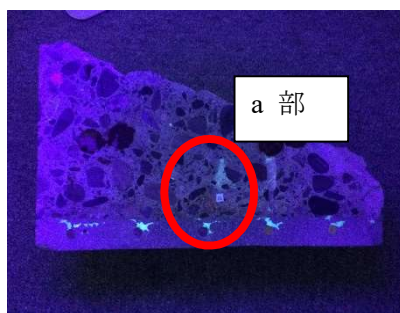
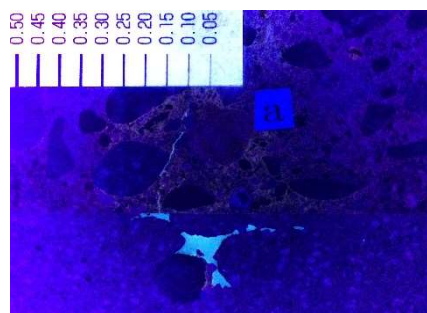
① エポキシ樹脂注入状況：図-2～3の解説図および写真-4～写真-7に示したように、既設床版下面と補強鉄筋の上面のポリマーセメントモルタルが未充填による隙間や0.1mm以下のひび割れにエポキシ樹脂が注入充填されている状況を確認した。

② 既設床版と増厚材との付着状況：上記同様の写真に示したように、既設床版と増厚材とは付着切れ等は全く無く、一体化している状況を確認した。

図-2 試験体A 解説図

写真-4 試験体A (紫外線撮影)

写真-5 a部詳細(注入状況)

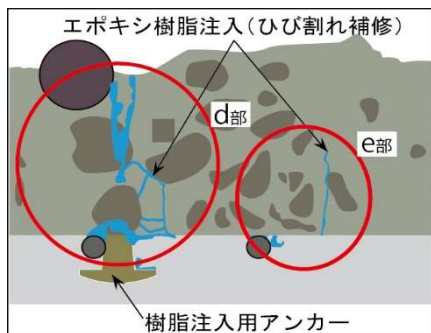
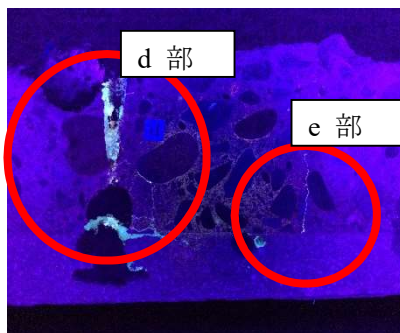
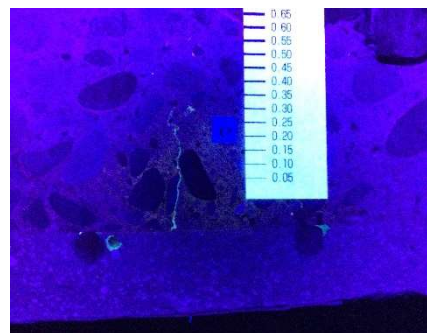
図-3 試験体B 解説図

写真-6 試験体B (紫外線撮影)

写真-7 e部詳細(注入状況)
