## 追加ボーリングによる集水井の排水機能の回復 ～山形自動車道 中ノ沢地区及び月山湖PA地区～

東日本高速道路(株) 東北支社 山形管理事務所 正会員 ○藤田 敦  
(株)ネクスコ・エンジニアリング東北 山形事業所 板垣 陽介  
東日本高速道路(株) 関東支社 市原管理事務所 今井 淳次郎  
(株)ネクスコ・メンテナンス東北 山形事業所 高橋 裕道

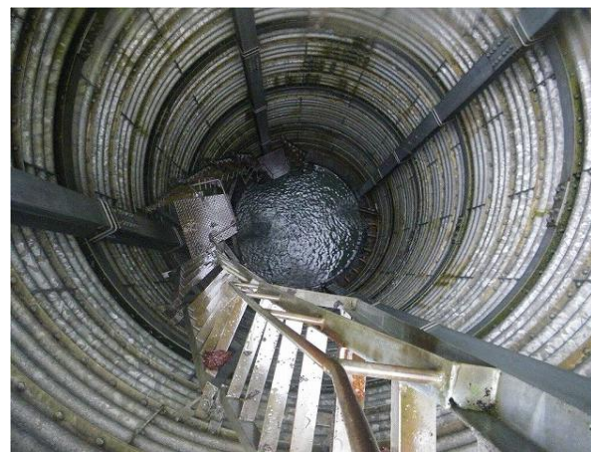
写真1. 集水井の内観

山形管内の集水井は、写真 1 のような内径 3.5m～4m を標準とする円形の井筒とした集水井が配置され、地すべりを誘発する地下水を効率良く集めて排水を行っている。また、集水井の効果を持続的に持続するため、集水ボーリング孔と排水ボーリング孔内を定期的に洗浄している。しかし、過去の洗浄結果を整理すると経年劣化による目詰りなどの影響を受けている集水井が存在し、特に、中ノ沢地区集水井 1 基(NW-5)の集水ボーリング孔及び月山湖PA地区集水井 1 基(GW-2)の集水ボーリング孔と排水ボーリング孔に、著しい機能の低下がみられた。

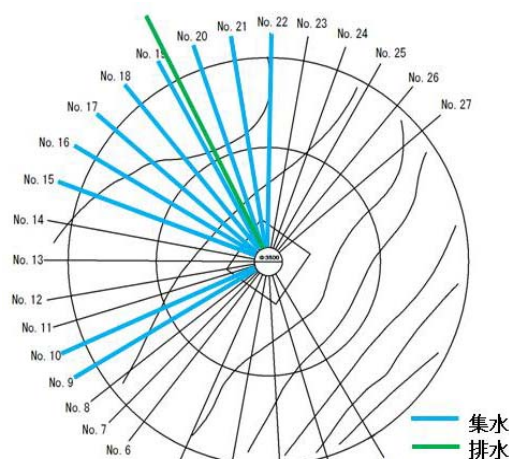
図2. 月山湖 PA 地区(GW-2) 集・排水ボーリング平面図

中ノ沢地区(NW-5)の集水ボーリングは、集水井の上段部 16 孔と下段部 16 孔があり、1 孔あたりの延長は、50m/本である。これに対して目詰まりによる機能低下は、上段部で 5 孔、下段部で 6 孔であった。月山湖 PA 地区(GW-2)の集水井ボーリングは、図 2 に示すとおり、下段部に 27 孔あり、1 孔あたりの延長は、50m～70m/本であり、目詰まりによる機能低下は、洗浄結果から 10 孔確認された。また、排水ボーリング孔については、排水管が切断されている可能性のあることが判明した。

月山湖 PA 地区(GW-2)では、排水管切断後の排水機能を回復・維持させるため、排水ボーリングを 2 箇所設置した。集水井の深さが 20m 程度あるため、施工時には入坑前に酸素・硫化水素の有無を測定して安全を確認し、送風機で換気を行った。更にボーリングマシン設置の際に支障となるラテラルストラット（切梁）を撤去した事による、集水井本体の変状が懸念されたため、土圧による変状の有無を把握すべく日常管理を行った。工事完了後の現在は、新設した集水ボーリング全孔から集水が認められ排水機能も回復したことから、地すべり抑制に効果を発揮している。

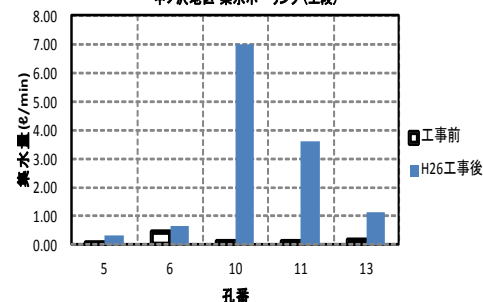
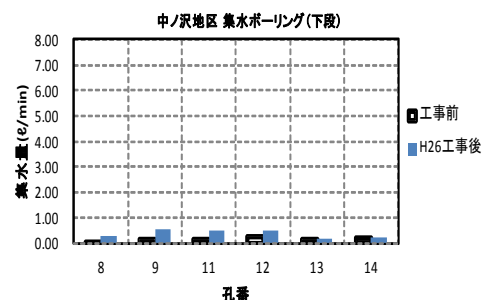
図4. 中ノ沢地区 集水量の変化

施工後の集水量は、中ノ沢地区(NW-5)では図 4 に示すとおり 1.690 /min から 14.780 /min に増加した。
