## 三世代高速道路トンネル群の比較による現状評価と課題

中日本高速道路(株)御殿場保全・サービスセンター 正会員○佐藤 淳  
 中日本高速道路(株)御殿場保全・サービスセンター 井上 強  
 中日本高速道路(株)御殿場保全・サービスセンター 棗 悠紀

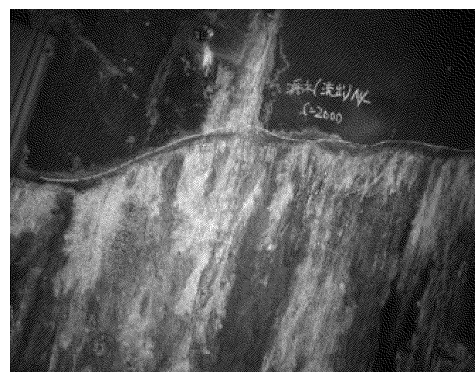
覆工コンクリートの現状は、矢板工法により施工した第 I 世代が逆巻き、湧水の影響を受け、豆板、クラック、漏水等が最も多く発生している。吹付けコンクリートによる第 II 世代は、天端付近に縦断方向の乾燥収縮による 1 mm 程度のクラックが全トンネルほとんどのスパンで発生している。第 III 世代は、特徴的な変状は当事務所管内では発生していないが一部において、第 II 世代と同様な天端の縦断クラックが発生している。写真-1 に第 I 世代の代表的なクラック、漏水の変状状況を示し、図-3 に第

写真-1 第 I 世代覆工変状状況

第Ⅰ世代の豆板、クラック、漏水の原因は、上半先進の逆巻き工法であり、湧水処理が適切に行われていないことによるものと考えられる。対策としては、豆板、クラックについては剥落の危険性のあるものは、剥落対策としてポリウレア樹脂系塗料のスプレーガンによる施工を実施した。

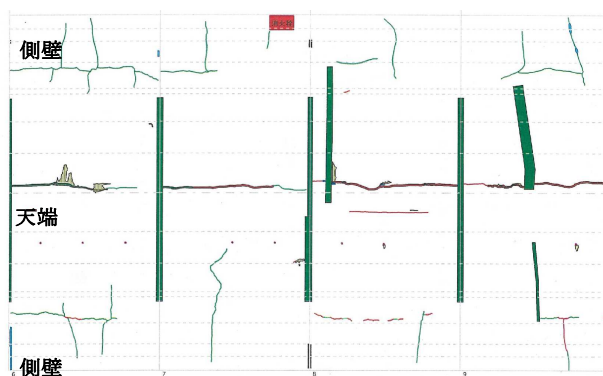
Ⅱ世代鳥手山トンネルの4スパン分のクラック展開図を示す。緑線が0.5mm、赤線が1mmのクラック、緑帯が樋の導水工を示す。

第Ⅱ世代の天端付近の縦断クラックは、三車線と断面が大きくなったことにより周長が長くなったため、乾燥収縮により縦断クラックが発生したものと考えられる。対策は、剥落、抜け落ち等の心配がないため、現在、経過観察としている。第二世代の漏水は覆工継ぎ目からが多い。原因は防水シートが0.4mmであり、集中豪雨による被圧水により破断したと考えられ、集中豪雨以降、設計要領は0.8mmに変更されている。対策は樋による導水を基本としている。

図-3 第Ⅱ世代クラック展開図

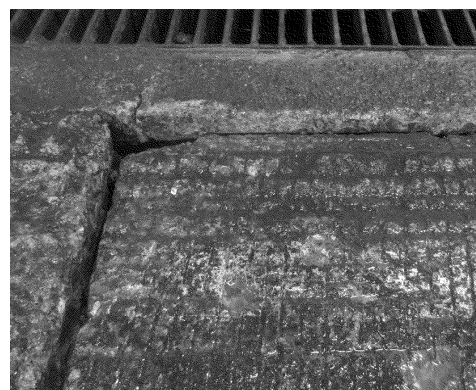
舗装版の変状は、第Ⅱ世代都夫良野上り線で発生しているコンクリート舗装版の下に20mm程度の空隙が存在していることが確認されており、湧水も確認されている。第Ⅰ、第Ⅲ世代のトンネルでは発生していない。アスファルト舗装撤去状況ルを写真-2に示す。

第Ⅱ世代の舗装版の変状は、写真-2のとおり、アスファルト舗装下のコンクリート舗装版が沈下している。段差はアスファルト舗装により段差修正している。ボーリング調査の結果、路盤と舗装版の間に空隙が確認された。この位置はインバートが設置されており、原因は湧水による細粒分の流出によるものと考えられる。対策工は、ウレタン系の注入材による空隙充填を検討している。

写真-2 舗装版沈下状況
