カメレオンコードと携帯端末を用いた画像モニタリングシステムの開発

清水建設(株)土木技術本部 フェロワー 前田 敏也
 正会員 西村 晋一, 鈴木 正憲, 山口 浩
 土木営業本部 フェロワー 丹 博美
 技術研究所 正会員 稲田 裕
 長崎大学大学院工学研究科 正会員 森田 千尋
 (株)菱友システムズ 石田 新二, 西原 邦治, 清水 碧

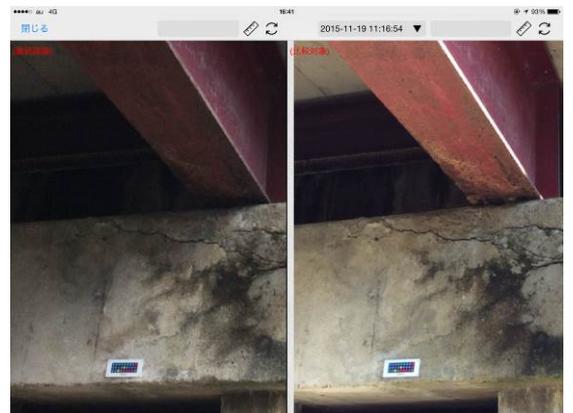
写真-2 撮影画像 (2015年12月)

写真-2~4は橋台コンクリートのひび割れ状況を、撮影時(左側)とその前回(右側)で比較したものであり、写真-2の右側の画像がモニタリングを開始した2015年11月時点の状態、左側が1ヶ月後の2015年12月時点の状態である。モニタリング開始からの経過時間が3ヶ月と短いため、画像に大きな変化は見られないが、今後も継続して撮影を行うことによって変状の進行を把握することができると考えられる。

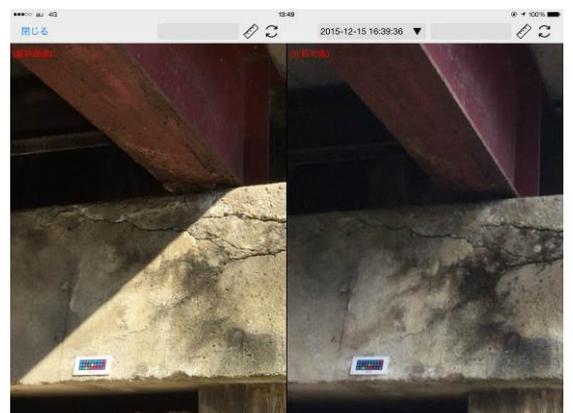
写真-3 撮影画像 (2016年1月)

なお、撮影時の天候が晴天の場合、コード面に太陽光が反射してコードの読み取りが困難になることが確認できたため、コードの材料や表面の処理方法についても検討の余地があることが明らかとなった。また、写真-3, 4で分かるように、太陽光の影響によって画像の明るさや色調、コントラストに差が生じることも確認できたため、可能な限り撮影条件を統一する必要があることも明らかとなった。これらのことから、画像の撮影は、太陽光の影響が少ない曇天、あるいは日陰がある状態で行うのが望ましいと考えられる。さらに、コードの貼付けについても、3ヶ月経過時点で異常はないが、今後観察を続けて長期的な耐久性を評価する必要がある。
