高速移動型 3D 探査車両による RC 中空床版橋の変状調査報告

(株)エイト日本技術開発 正会員 菖蒲 迫 正之 (株)エイト日本技術開発 正会員 菅原 一彦
(株)エイト日本技術開発 正会員 ○山森 誠史 (株)エイト日本技術開発 正会員 安木 清史

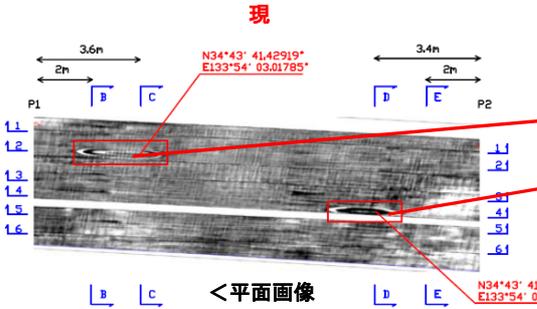
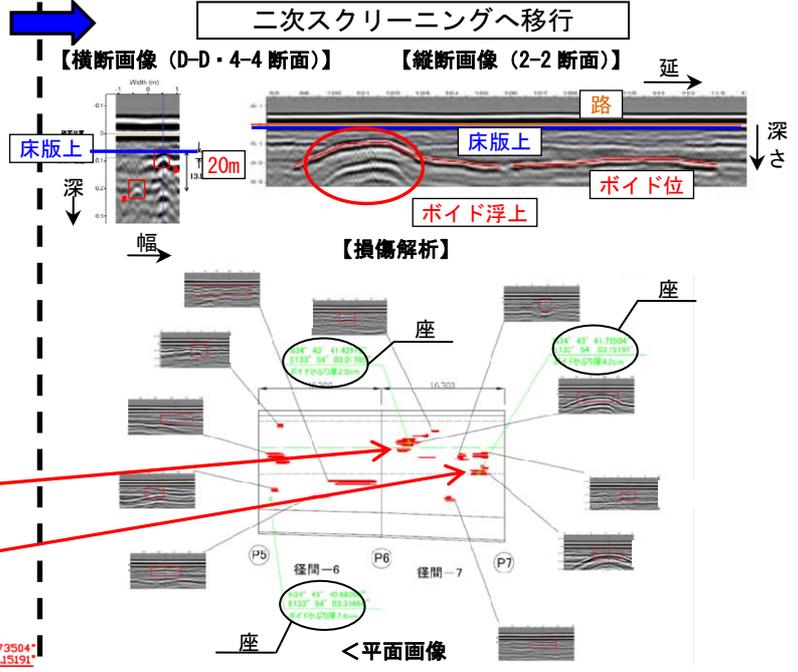
図-4 異常があると推測された橋梁

【路面反射強度解析結果図(床版上面-20 mm)】

橋面に強い反射強度が確認される ⇒ ポイド上のコンクリート劣化の可能性を

【平面レーダ水平画像 (床版上面-25 mm)】 ⇒ポイド波形出現

【総括】 ・二次スクリーニングで縦横断解析を行った結果、明らかにポイド位置が他の区間に比べ浮上していることが確認される。 ・ポイドかぶりの薄い箇所において、床版上面に損傷が推測される。
