## 床版外観変状調査結果と床版内部の水平ひび割れとの関連性についての考察

西日本高速道路株式会社 正会員 ○古澤 貴治  
西日本高速道路株式会社 正会員 横山 和昭

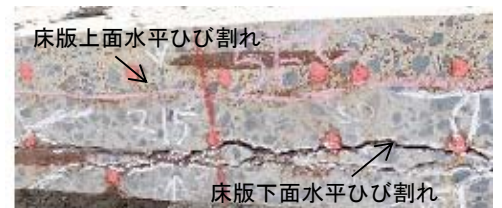
写真 1 切断面におけるひび割れ状況

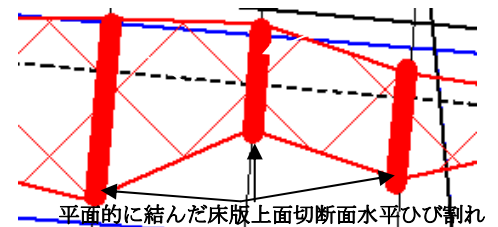
図 1 水平ひび割れ範囲算出面積図

床版取替工事の対象となった橋長 283.5m、有効幅員 8.5m、表面積 2409.8m<sup>2</sup>の橋梁、鋼 7 径間連続鈑桁橋をテストフィールドとし検証を行った。既設床版撤去前に床版上面および下面について、テストハンマーによる打音調査、近接目視を実施し物理的点検による変状範囲面積を算出した。また、写真 1 に示すように既存床版の撤去後に切断面全箇所の目視により床版上面水平ひび割れおよび床版下面水平ひび割れの確認を行い、切断面の水平ひび割れ箇所を結ぶことで上面および下面の水平ひび割れ変状範囲面積を算出した。図 1 に床版上面水平ひび割れの確認による変状範囲の一部調査結果図を示す。

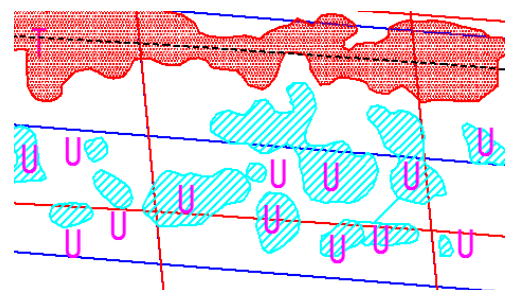
図 2 床版上面外観変状調査結果図

物理的点検による外観変状調査は、床版上面と床版下面においてコンクリート面のテストハンマーによる打音および近接目視を実施し、濁音がする箇所を「浮き (U)」濁音がしてひび割れが発生している箇所もしくはコンクリートが剥がれている箇所を「はく離 (H)」、コンクリートが剥がれて鉄筋が見えている箇所を「鉄筋露出 (T)」、漏水をしている箇所を「漏水 (R)」、漏水および遊離石灰がある箇所を「遊離石灰 (Y)」として変状内容の分別を行った。また、鉄筋位置、水平ひび割れ位置、その他の変状を切断面すべてにチョーキングを施し、写真撮影を実施してスケッチ図を作成し、床版上下面の物理的点検による変状範囲の面積算出を行った。床版上下面外観変状調査結果について、一部調査結果図を図 2、図 3 に示す。

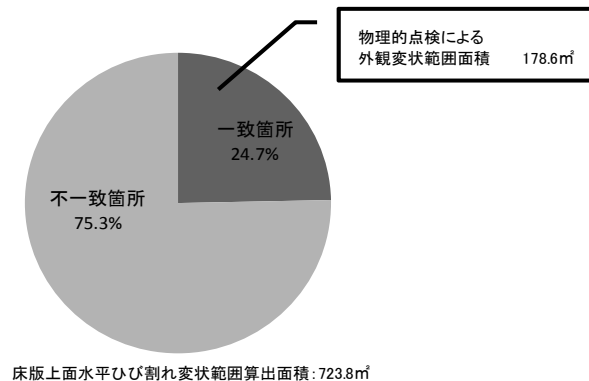
図4 水平ひび割れ変状と床版上面変状の比較

図4から、床版上面水平ひび割れ変状範囲算出面積と床版上面の物理的点検による外観変状範囲面積の一致率は約25%であることが分かる。

- (1)床版上面において物理的点検を実施した際に推定される外観変状範囲面積より床版上面水平ひび割れによる変状範囲が広がっている。また、物理的点検を実施した際に推定される外観変状箇所と床版上面水平ひび割れの箇所が一致する可能性は低い。
- (2)床版下面において物理的点検を実施した際に推定される外観変状範囲面積より床版下面水平ひび割れによる変状範囲が広がっている。また、物理的点検を実施した際に推定される外観変状箇所と床版下面水平ひび割れの箇所が一致する可能性は上面点検時と比較し高い。
- (3)床版上面からの変状範囲は床版下面の変状範囲より大きくなっている。
- (4)床版下面水平ひび割れ変状範囲が床版上面水平ひび割れ変状範囲に含まれる割合が大きいことから、床版下面水平ひび割れ変状がある場合は、床版上面に水平ひび割れが発生している可能性が高い。

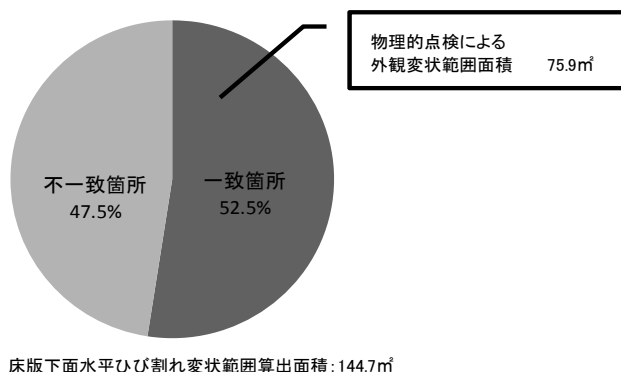
図5 水平ひび割れ変状と床版下面変状の比較

図5から、床版下面水平ひび割れ変状範囲算出面積と床版下面の物理的点検による外観変状範囲面積の一致率は約53%であることが分かる。

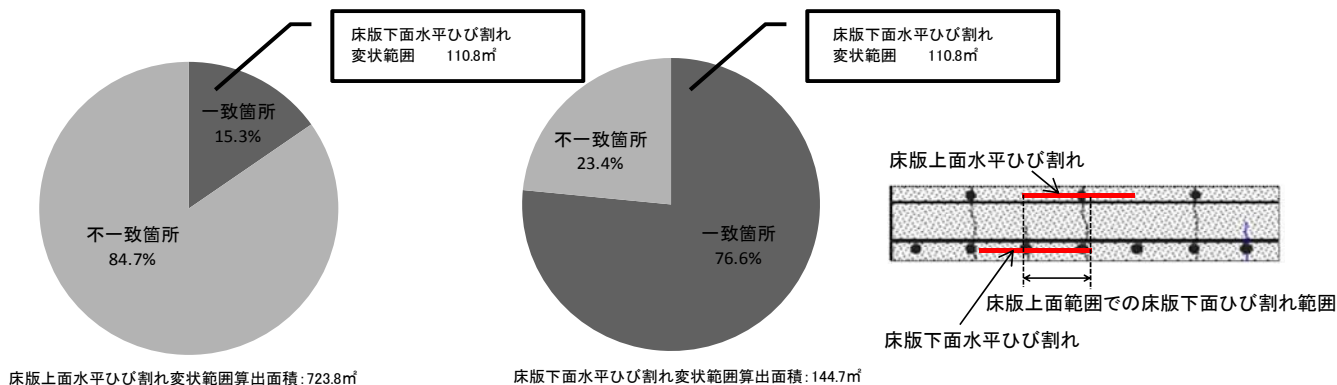
図6 床版上下面水平ひび割れ変状範囲の比較

図6から、床版上面水平ひび割れ変状範囲算出面積と床版下面水平ひび割れ変状範囲算出面積の一致率は約15%であることが分かる。また、床版上面水平ひび割れ変状範囲(723.8m<sup>2</sup>)は床版下面水平ひび割れ変状範囲(144.7m<sup>2</sup>)の約5倍の面積があり、床版下面に比べ床版上面の水平ひび割れ変状範囲が大きくなっていることが分かる。床版下面水平ひび割れ変状範囲が床版上面水平ひび割れ変状範囲に含まれる割合は約77%であることが分かる。
