壁面自動追尾型水路トンネル診断装置による点検

日本工営(株) 正会員 ○中山 宣洋
 日本工営(株) 正会員 金本 康宏
 日本工営(株) 正会員 本多 学
 日本工営(株) 正会員 藤原 鉄朗

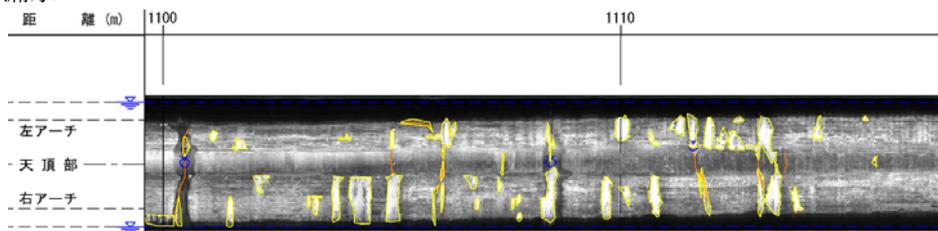
図3 展開画像と変状展開図

動画からトンネル内面の展開画像を作成し、展開画像からひび割れや漏水箇所等の変状を読み取った。点検を行った対象施設では、1mm以下のひび割れや滲み程度の漏水箇所が見受けられたが、覆工コンクリートの剥落や構造上問題となるひび割れ等は見受けられなかった。

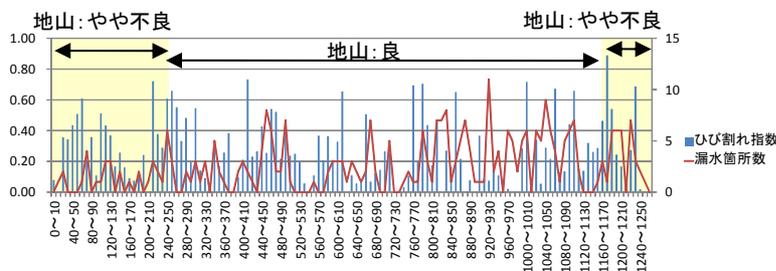
図4 ひび割れ指数・漏水箇所数と地山状況の関係

また、既往の文献から地山の状況と10m区間毎のひび割れ指数及び漏水箇所数の関係を比較した。結果は図4であり、地山がやや不良と考えられる区間で必ずしも変状が顕著である傾向はなく、このことから今回の点検で確認されたひび割れは地山の影響により発生したものではなく、施工当初の初期ひび割れがそのまま残っている状態であると推定した。
