### アクアジャスター®を搭載した水中点検ロボットのダム現場実証試験

(株)大林組 正 ○濱地 克也 椎名 肖一 三輪 徹  
沼崎 孝義 江原 雅洋

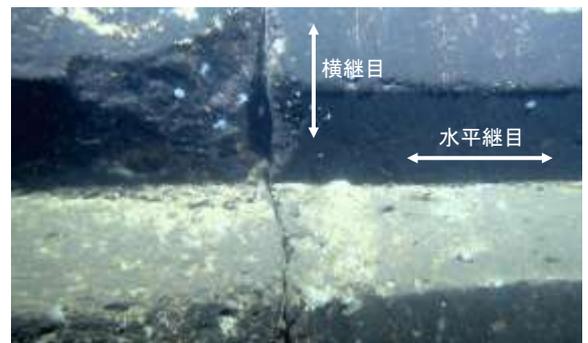
横継目、水平継目、壁面の概査ではクラックの有無を確認しながら水深 40m 付近まで潜行した。水中映像は、高輝度 LED 照明と画面上のマリンスノーなどが除去できる画像詳細強化装置を使用しながら、ハイビジョンカメラで撮影した。弥栄ダムの横継目の概査状況を写真 3 に示す。模擬版精査はアクアジャスター®機能とラインレーザー（照射幅 100mm）を用いて計測した。弥栄ダムの模擬版精査状況を写真 4 に示す。予備ゲートの戸当り調査では変状箇所が見られなかった。また、調査時間の制約で低水放流設備を確認することができなかった。予備ゲート下部着底水深調査では天ヶ瀬ダムで 40m、弥栄ダムで 82m であった。選択取水塔調査では、水深 41m にて流木の堆積を確認した。また、水深 20m 付近で ROV に搭載したケレン装置を使用してスクリーンの清掃を行った。その結果、スクリーンのヘドロが取れて金属の光沢が現れた。選択取水塔流木状況を写真 5 に、清掃後のスクリーン状況を写真 6 に示す。

写真 3 水深 30m 横継目概査状況（弥栄ダム）

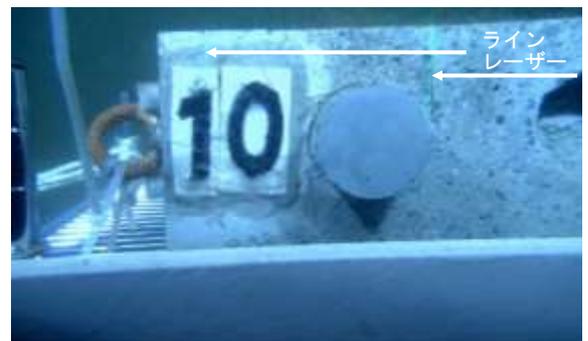
写真 4 模擬版精査状況（弥栄ダム）

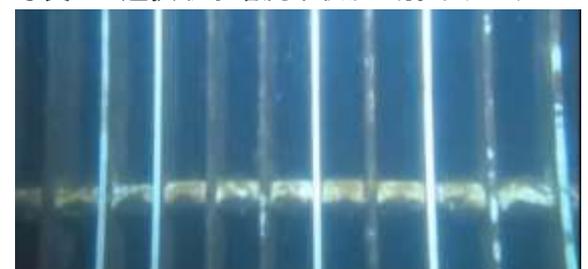
写真 6 清掃後のスクリーン状況（弥栄ダム）
