## 無人航空機（ドローン）の道路施設管理への展開（京都府：八雲橋・大津南郷宇治線）

京都府 寸田 亘 菊本 健太

(一財) 京都技術サポートセンター ○春田 健作

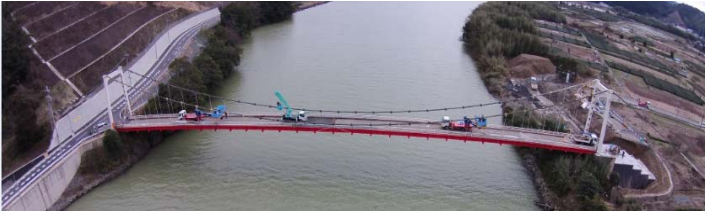
図1 八雲橋(橋長 115m×幅員 5m)

橋梁は道路法改正により, 近接目視による 5 年に 1 度の定期点検が法令に位置付けられたところである. 吊り橋のような橋梁は, 点検車で全ての部材に到達するのは難しく, 点検費用の増大が課題となっている. 点検手法の合理化を図る必要性から, ドローンによる部材の画像撮影, 特有な変形(サグ量, 主塔の倒れ等)把握のため 3D レーザースキャナを用いて調査を行った.

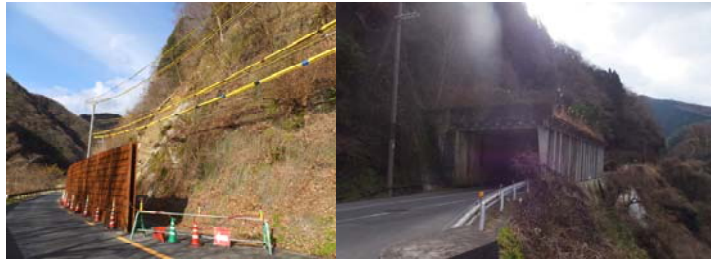
図2 斜面・ロックシェット

全ての道路施設は維持管理が重視され, 現状把握が求められる. 橋梁以外の施設の調査・点検の合理化も検証した. 対象とした路線(主要地方道大津南郷宇治線)は, 宇治川(ダム)沿いの道路で, 地滑り等の災害が発生し, 度々通行規制を行っている. 被災時を想定し, ドローンの操縦者と対象‘のり面’までの離隔 500m とした(図3). なお, 有視界範囲外に対する許可を得ている.

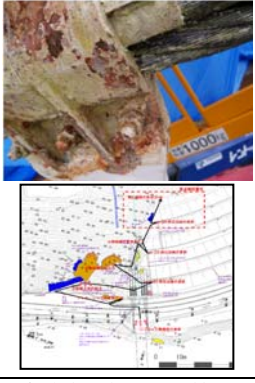
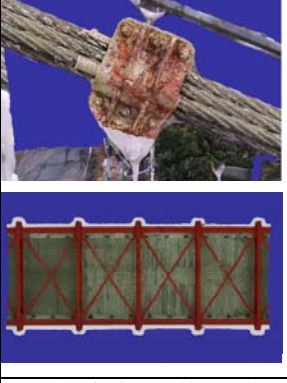
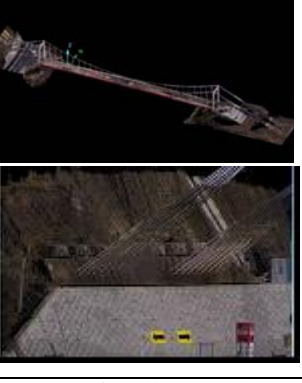
表1 橋梁点検の記録(八雲橋)

「近接目視点検」では、吊り橋特有の吊り材が、点検車の作業範囲を制約し、規制時間が長期化する。近接時には、触診で金具の緩み等を、地山踏査では斜面の地形特性を確認する。

「ドローン」で部材を詳細に撮影することで、コンクリート床版のひび割れ等をデータ化できる。目視点検で作成する損傷図より現地との整合性は高い。

「3Dレーザースキャナ」は、斜面および全ての部材の形状寸法を正確にデータ化する。本橋であれば、ケーブル部材の触診、専門技術者による斜面の診断、床版をドローン、測量機器により変形量の把握が、現状考え得る点検の最適化と考えている。

| | 近接目視 | ドローンによる空撮 | 3Dレーザースキャナ |
|---|---|---|---|
| 特徴 | <ul style="list-style-type: none"> <li>点検車で部材へ近接する。</li> <li>吊り材があり、橋下面へのアプローチに時間を要す。</li> <li>斜面の点検記録は「道路防災点検」相当。</li> </ul> | <ul style="list-style-type: none"> <li>近接目視点検同等の画像を取得可。</li> <li>高度な操作技術が必要。</li> <li>ひび割れ図等の劣化記録を容易に作成可。</li> </ul> | <ul style="list-style-type: none"> <li>計器を、据え替え測量を行う。</li> <li>位置(座標)情報が高精度で取得可。</li> <li>サグ量(ケーブルのたわみ)量等詳細な検測可。</li> </ul> |

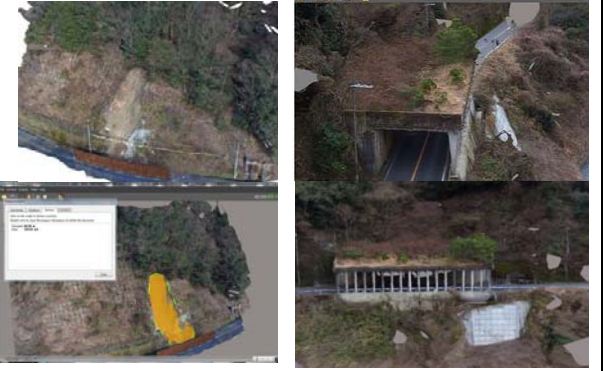
表2 道路のり面・シェッド(大津南郷宇治線)

| | 道路防災点検 | のり面・ロックシェッド |
|---|---|---|
| 特徴 | <ul style="list-style-type: none"> <li>地形図、過去の被災記録、地質図等と照査する。</li> <li>2,3名で現地踏査する。</li> <li>道路防災点検として全国で実施されている。</li> </ul> | <ul style="list-style-type: none"> <li>ドローンにより、対象施設の画像データを多数取得する。</li> <li>取得画像データを解析ソフトにより、3Dモデルで再現する。(工作物が再現し易く、自然斜面・樹木等は3D化不可。)</li> <li>50m×50m範囲の撮影は約5分、画像解析に約3時間が必要。</li> </ul> |

で確認できない範囲・角度からの画像により、法面の崩落の全貌やシェッド上面等が容易に確認できる。多視点画像を合成し3Dモデルを構築し形状や寸法を検測できる。モデル化は、対象が樹木に覆われると適さないが、工作物や災害による斜面の崩落部は地山が露出するため、被災対応で大きな効果が期待できる。
