## 道路橋支承の変位挙動評価

(株) IHI 検査計測

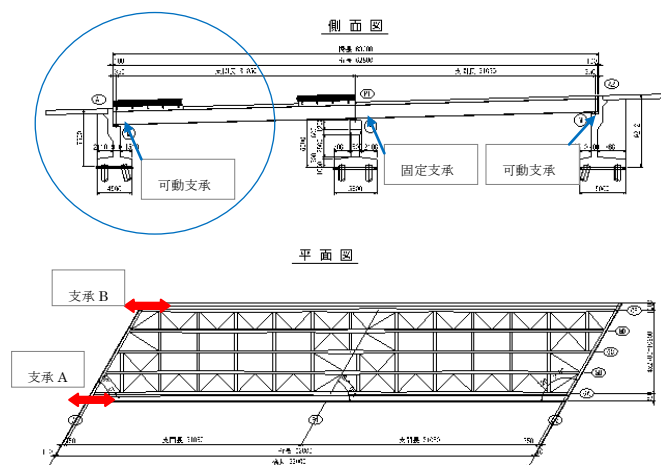
図 1 支承評価対象橋梁

計測対象は、支間長約 31.0(m) の 2 径間連続梁橋梁である(図 1)。中央が固定支承、左右が可動支承となる。計測対象は、左側の支承とした。図 1 の平面図における下側の支承を A、上側の支承を B とする。

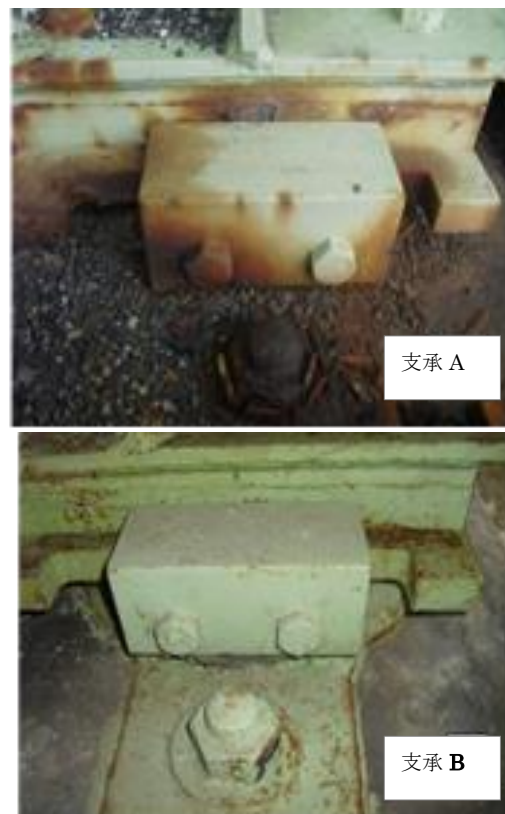
図 2 各支承の外観状況

支承 A、B の外観状況を図 2 に示す。支承 A、B を橋梁定期点検要領<sup>1)</sup>に従い、健全性を判定すると、支承 A は腐食、防食機能の劣化ありと判定され、支

承 B は健全と判定される。すなわち支承 A は補修対象になる可能性があるが、支承 B は健全とされ、補修対象にはならない。目視点検で判定の異なるこれら 2 つの支承の計測を行い、評価した。

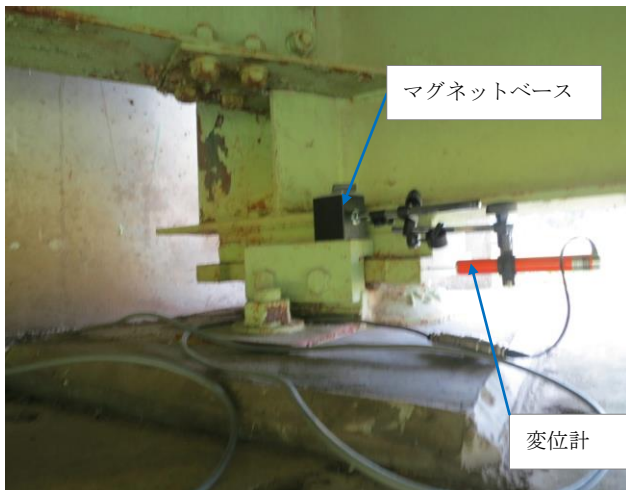
図3 変位計設置状況

各支承の橋軸方向の変位は、±25mm の変位計を用い、温度は熱電対により計測した。図 3 に支承への変位計設置状況を示す。測定は 10 分のインターバルで 24 時間行った。また、この測定には、東京測器製メッシュ型ワイヤレスシステム ZT-200 を使用した。

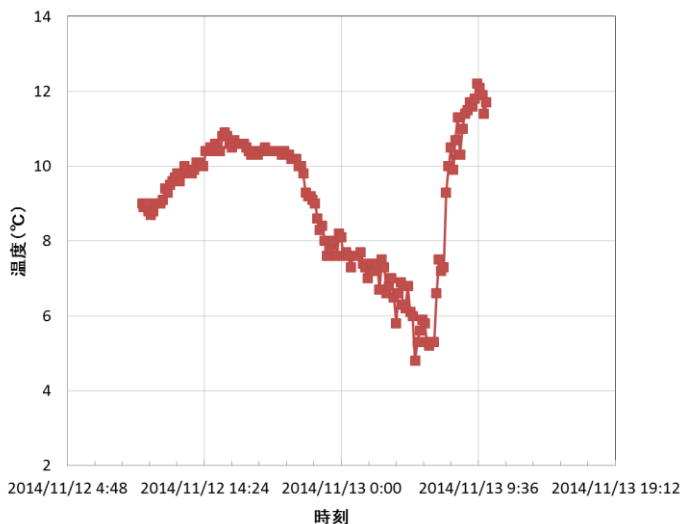
図4 温度計測結果

図4に温度の計測結果を示す。計測日時は、11/12の10時から11/13の10時までである。日中の温度上昇と、夜間の温度降下が確認できる。

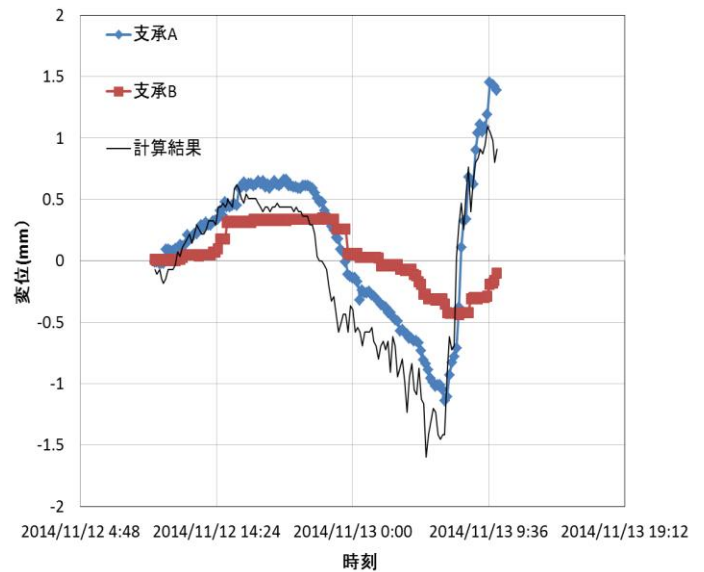
図5 支承変位計測結果

図5に支承変位計測結果を示す。図5中の計算結果とは、図4の温度計測結果と、桁長、線膨張係数より、計算で求めた値である。支承Aの変位計測結果は、おおむね計算結果と一致している。一方、支承Bの計測結果は、全体的に変位量が少なく、計算結果と異なることが確認できる。

目視点検で損傷ありと判定される支承Aの変位は、温度変化に追従しており、十分機能している。一方、目視点検で健全と判定される支承Bの変位は、温度変化に追従しておらず、十分な機能を果たしてない。

目視では損傷ありと判定される支承Aの変位は、温度変化に対応している。健全に見える支承の変位は小さく、温度に追従していなかった。これより、目視点検のみでは、支承の機能性を正しく評価できないことが明らかになった。

今回、冬季における24時間計測で、各支承に顕著な変位差がみられた。しかし、季節や天候によりその挙動は変わると考えられ、長期に渡る計測データも必要であると考え。今後は、長期モニタリングに対応可能な耐久性のある計測システムの構築が必要である。
