## 老朽導水施設の継続調査に基づく健全度評価

日本工営（株） 正会員 ○沢田 陽佑  
日本工営（株） 正会員 小谷 拓

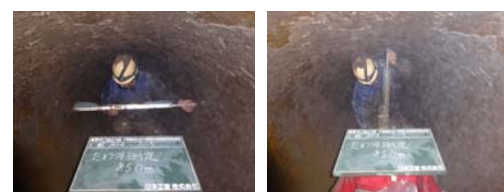
継続調査を実施した結果、たわみ測定については、たわみ率が 5.0%以上となっていた地点で、水平たわみが 1.5%（800m 地点）、1.7%（850m 地点）、1.8%（950m 地点）に減少していた。また、鉛直たわみ率についても、-3.7%（800m 地点）、-3.8%（850m 地点）、-1.5%（950m 地点）と計測され、たわみ率 5.0%を超える値は、水平たわみ、鉛直たわみともに確認されなかった。継手間隔計測では、H26 年度同様、継手間隔の規格値を超えていた箇所が確認されたものの、進行は確認されなかった。

図-1 たわみ測定状況

たわみ測定について、H27 年度調査の結果は、許容値の 5.0%を超えておらず、全て許容たわみ率内にあるが、H26 年度調査結果とのたわみ率の変化量が大きいため、b 判定とした。今後の出水の危険度については、継続的な観察を行うことにより、たわみ値の増加傾向の有無を検証することが重要と考え、当区間の出水危険度はⅢ（要経過観察（当面 1 回/年程度））と評価した。

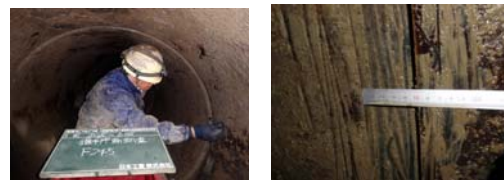
図-2 継手間隔計測状況

また、継手間隔計測については、規格値を超える箇所が 6 箇所を確認されたが、部分的であり、H26 年度調査結果からの進行は確認されなかったため、機能上の問題はないとして c 判定とした。今後の出水の危険度については、管自体に変状は確認されないため、出水危険度はⅠ（観察を継続）と評価した。

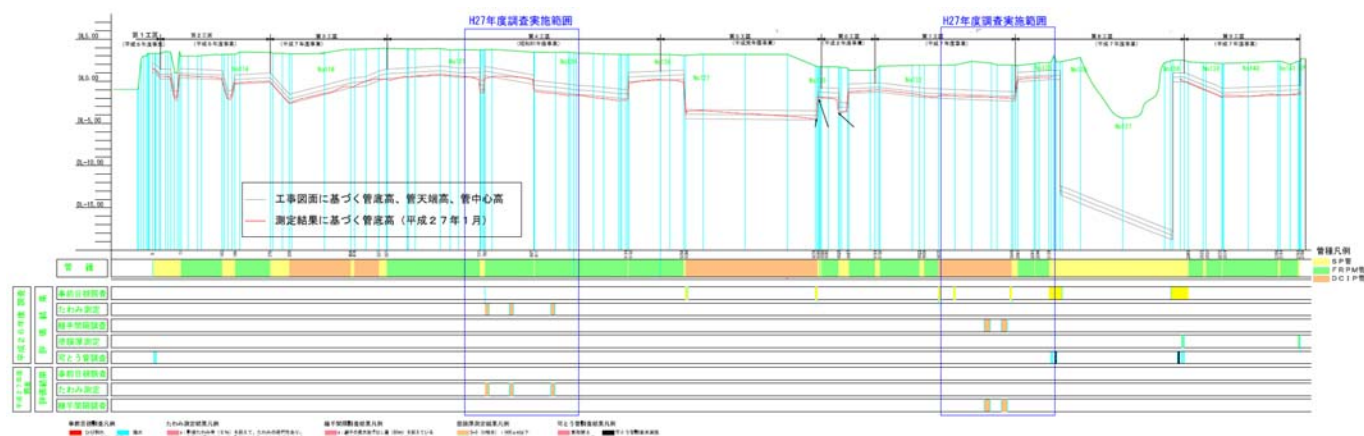
図-3 調査結果縦断図（H26 調査結果との比較）

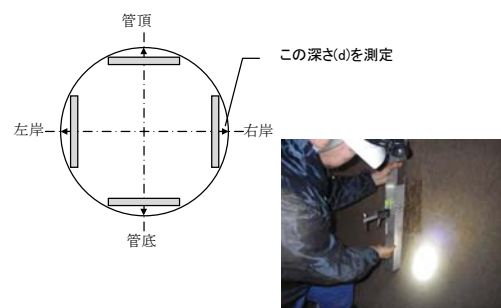
図-4 デプスゲージによるひずみ計測

たわみ率が変化する要因としては、充水、排水により管の支持部に作用する荷重が変化したことや、土圧や地下水圧が場所ごとに異なっていることが考えられる。そのため、当地点でたわみ率が大きく変化した現象を解明するためには、当該地点のひずみ計測や周辺土質の調査、支持状況の調査により情報収集する必要がある。
