### 結晶片岩地域での長大切土工事における地質調査とのり面挙動計測

西松建設(株)西日本支社 正会員 ○久野 高敬  
 西松建設(株)技術研究所 正会員 佐藤 靖彦  
 応用地質(株) 古田 浩人

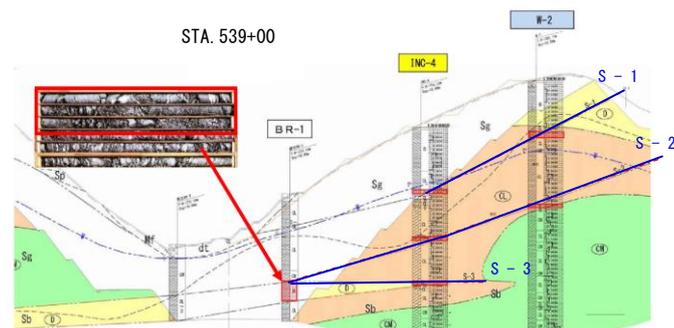
図-2 地質横断面図

工事着手前に 2 測線 4 本の追加ボーリング調査を行った結果、傾斜角 10～20° の流れ盤の層状破碎帯が確認された。また、別途実施した深礎掘削による地質調査においても破碎帯の存在を確認することができた。確認された層状破碎帯の位置を横断面図に投影し、図-2 に示す通り流れ盤状の断層線 (S-1～S-3) を推定した。

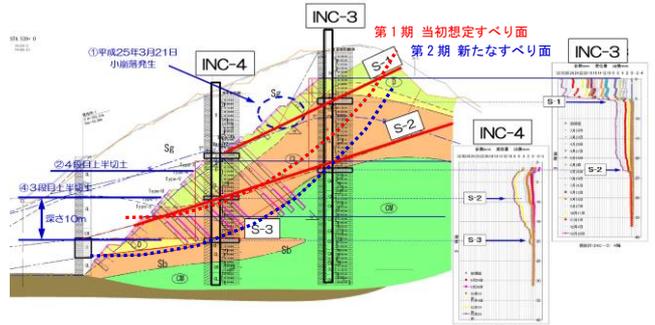
図-3 第1期施工時(2013年)の傾斜計の挙動

4段目から3段目掘削中において傾斜計(INC-3,4)に顕著な挙動が現れた(図-3)。4段目掘削時は概ね想定した深いすべり(S-2)に沿った挙動であったが、3段目上半切土に呼応するかのように、切土面より10m程度深い位置に挙動が確認された。すべり面の連続性を追加ボーリング(INC-7)により再確認し、段階を踏んだ大きなすべり(S-3)と判断、工事一時中止のうえ対策工の検討を行った。事前対策工(3~5段目グラウンドアンカー)に加えて土圧軽減のために6~8段目の頂部排土を行い、さらに3段目アンカー仕様の変更および2段目アンカー、水抜きボーリングの追加を決定した。

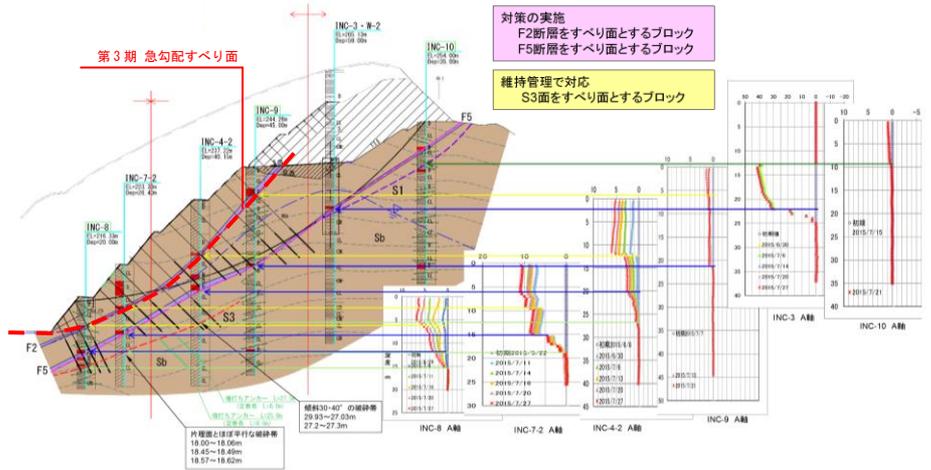
図-4 最終的な地質断面と地盤変位(STA. 539+00)

工事再開後、路床面まで掘削した段階で再び傾斜計の変位が進行する挙動を示した。そのため、新たな急勾配すべり面が発生したと判断し、1~2段目に更なるアンカー、水抜きボーリングおよび集水井2基を追加することとした(図-4)。

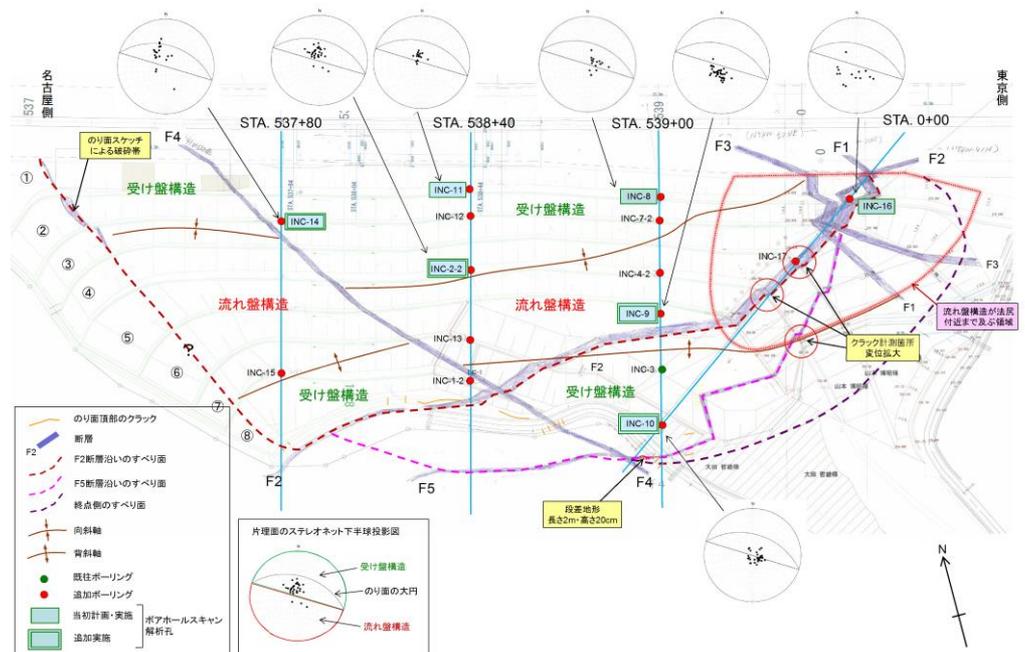
図-5 断層およびすべり面の分布図(下り線のり面)

動態観測しながら慎重に施工を行った結果、のり面において地すべり変位が継続し、当初より想定していたすべり面よりも複数でかつ深いすべり面が確認された。切土に伴う応力開放等により潜在的なすべり面が挙動したものと推察され、現状の地すべり地質の実態を把握するため、第3期施工と同時期に追加調査を実施(傾斜計:4測線14孔、地下水位計:3測線7孔、ボアホールカメラ:4測線7孔)した。地すべりの平面および断面形状を明らかにし、地質調査・解析を行った結果

を供用後の維持管理における引き継ぎ留意事項とした(図-5)。
