## UAV を用いたダム堤体健全性調査のための基礎研究

茨城大学 学生会員 ○中野翔太

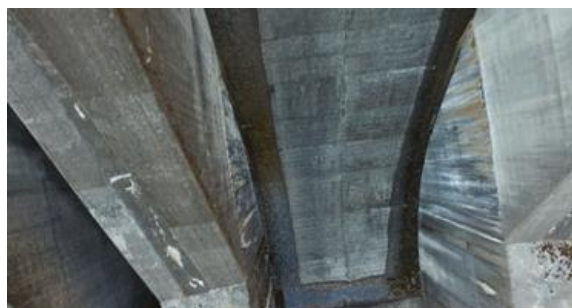
対象ダムに対して 2 回の現場検証を行った。国土交通省二瀬ダム管理所の報告によると、0.2 mm 程度のクラック幅は望遠レンズを装着した UAV で認識可能との記述がある<sup>1)</sup>。但し、高解像度の画像を堤体全体に渡って取得することは、膨大な画像処理と判読作業を必要とし、現実的な時間内で処理や評価ができないことも想定される。実際に現地調査で A ダムの UAV での撮影画像を図-1 と図-2 に示す。図-1 は従来では不可視であった領域を撮影した画

図-1 従来では不可視であった領域(余水吐内部)

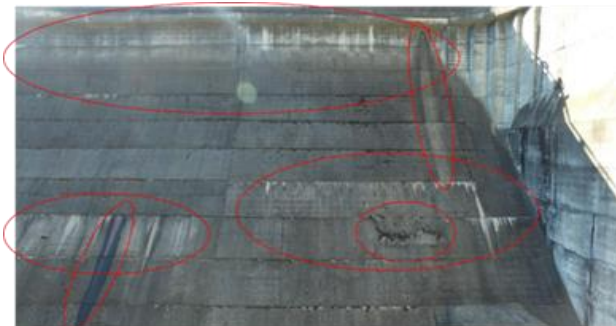
像である。図-2 は撮影した画像のクラックや遊離石灰、漏水部分を目視確認で赤枠で囲んだものである。このように従来の点検方法では、点検作業の複雑な、あるいは困難な領域の点検にも成功し、細かいクラックや遊離石灰部分、も画像に収めることに成功した。また、にじみ出しやコケ類の分布を画像判読により確認することができた。ほかにも、2 回目に撮影した画像で植生被覆部分が広がっていることが確認できた。

図-2 UAV での撮影画像

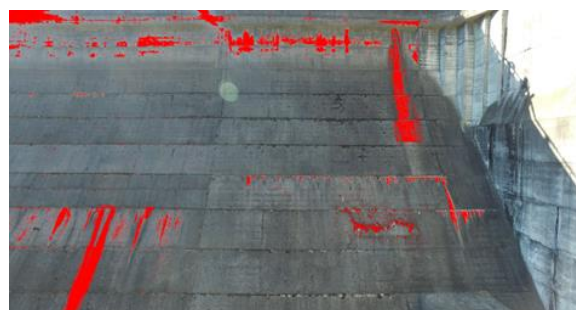
図-2 で示した赤枠部分の変状部分の抽出をした。画像処理での抽出は概ね良好な結果が得られた(図-3 に示す)。このことから、濃度処理や微分処理を施すことにより、ピンポイントでひび割れや欠損の影響と思われる箇所を確認することができた。また、1, 2 回目を比較したところ第 1 回撮影時に遊離石灰であった部分が第 2 回撮影時に漏水も併発していたため、貯水量が変わっていないことから、変状部分の悪化が確認された。さらに、2 回目の実験で堤体と斜体との距離を約 5m まで近づけたことにより、事前実験による鉛直撮影による解像度が実現できたとすると、平均分解能 1.4mm という解像度を得られることが確認できた。しかし、橋梁の点検時にひびわれの目安とされる 0.2mm 程度の詳細な判読は、Inspire1 による遠隔取得画像では難しいことが定量的に確認された<sup>2)</sup>。

図-3 変状部分の抽出
