## 稼働中の浄水場における既設埋設管の探査と 3D 化

大成建設株式会社 正会員 鈴木 聡

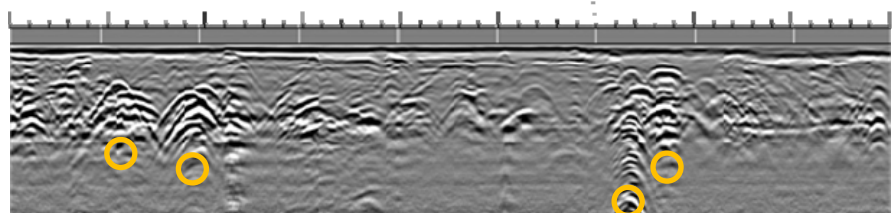
図-2.2 レーダの反射パターン(左)と実例(右)

地中レーダ探査は、発信された電磁波が、誘電率や電気伝導度の異なる境界面で反射した信号をイメージ化し、地中の状況を探査する方法で、空洞・埋設物・遺跡などの調査に用いられる。図-2.1 に概念図を示す。E で送信された電磁波が、速度あるいは比誘電率の異なる境界面で反射し、R に戻ってきた電磁波の速度を求めることにより、埋設物の位置を把握するものである。埋設物の深さは、次式で求められる。探査例を図-2.2 に示す。○印の位置に埋設管があると推察される。

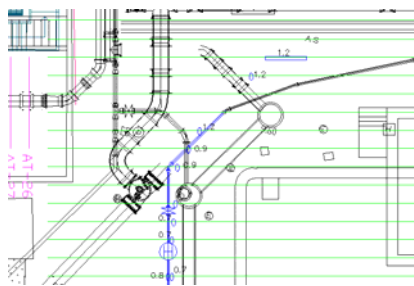
図-4.1 地中レーダ探査結果(例)

ここで、探査結果の一例を示す。地中レーダ探査では、調査範囲に1mピッチで設けた測線に沿って測定器を移動し、反射の見られた点を図上にプロットし、その連続性を検証することで、埋設管を判断した。結果は既存の資料とよく一致した結果が得られたほか、過年度工事において切り回した管路(図-4.1)や、配線を撤去し、残置されている電線管など、既存資料にない管路も確認され、部分的な試掘では確認できないものも把握することができた。

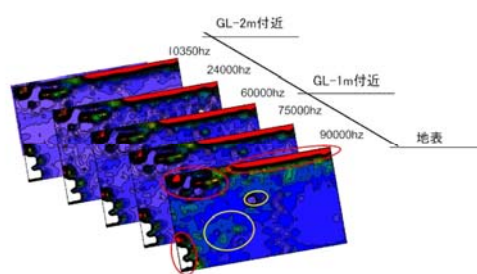
図-4.2 電磁探査結果

電磁探査では、図-3.1のような反応が確認された箇所を、深度ごとに整理し、反応の強弱で埋設管の位置・深度を判断した。図-4.2は本工事での出力例で、反応の強弱を色の濃淡で表現している。

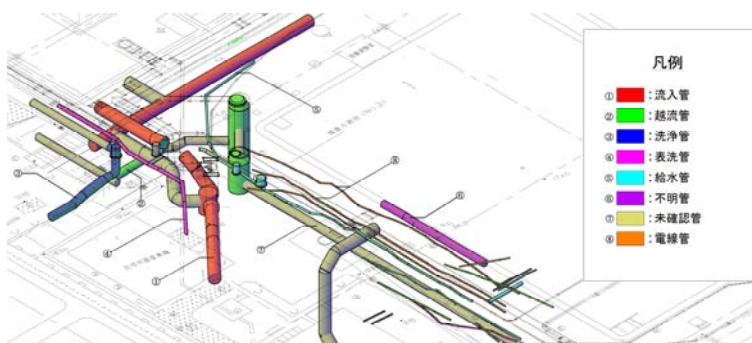
図-5.1 既設埋設管の3D図化

探査結果を基に、既設埋設管路の3D図を作成した。試掘を行った結果、埋設位置・深度ともに、ほぼ探査結果のとおりであったことから、地表面から5m程度までの探査には、非常に有効であることが確認された。3D図を作成することで、目視できない埋設管路に対して明確なイメージを持って作業することができたため、複雑に入り組んだ埋設物のある環境下でも、埋設事故を回避することができた。
