海面処分場における杭基礎周囲の遮水性に関する現地透水試験

海上・港湾・航空技術研究所 正会員 ○渡部要一
 海上・港湾・航空技術研究所 正会員 金子 崇
 海上・港湾・航空技術研究所 水谷崇亮

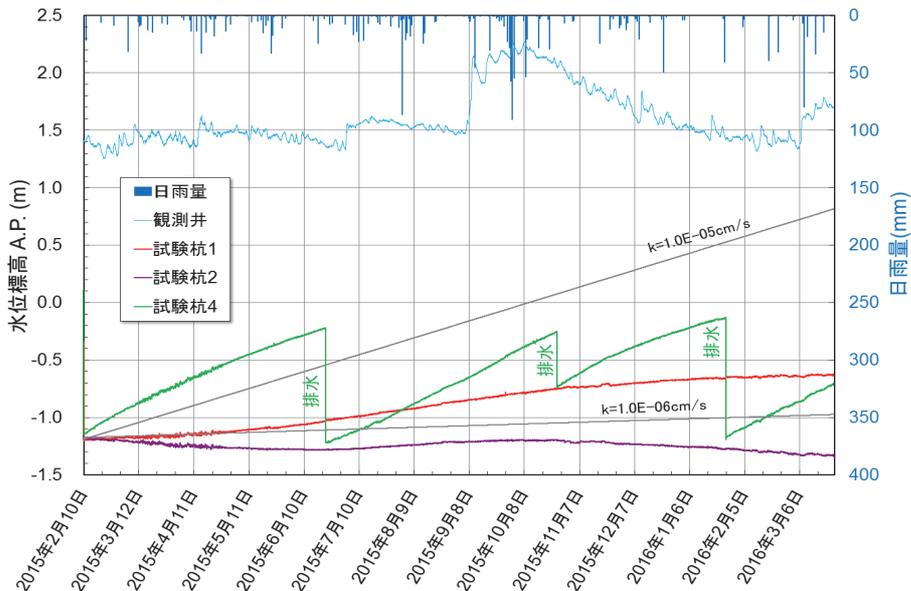
図-2 杭内水位低下による杭周面透水試験の結果

計測された水位の時間変化を図-2にまとめた。杭の根入れ長 L (m)、水頭差 H (m)の下で時間 Δt (s)の間に水位が Δh (m)上昇するものとし、杭周囲の漏水を杭部分にあった地盤の透水に置き換えた透水係数 k を想定すると、単位時間当たりの水位変化は $\Delta h / \Delta t = kH / L$ で表される。図中には、 $k=1 \times 10^{-5}$ cm/sと $k=1 \times 10^{-6}$ cm/sに相当する水位変化を比較のために示している

試験杭2では、蒸発等のため水位がわずかに低下する傾向すら読み取れた。このことから、透水係数を評価することができないほどに遮水性が高いことが確認できた。全体としてはこのような傾向にあるものの、計測開始から半年ほど過ぎた夏期には、一時的に水位が上昇する傾向が見られた。ちょうどその時期（6～10月）に実験施設近傍において約2mの盛土が広い範囲で施工されたため、粘土地盤の沈下で杭が連れ込まれて杭内部に粘土が入り込んだり、杭底の粘土から圧密による排水が入り込んだりして、杭内部の水位が上昇した可能性が考えられる。このことは次

試験杭1では、若干の水位上昇が見られたものの基準類を満足する遮水性が得られている。しかしながら、遮水層の透水係数が 2.0×10^{-7} m/s程度であったことからすると、試験杭1では遮水性がやや低下している可能性も指摘できる。試験杭2で見られたように蒸発分も加味すれば、遮水性はもっと低下している可能性すらある。遮水層への根入れ部分の上部1mでケーシングを引き抜いて周囲を砂に置き換えたため、実質的な根入れ長が試験杭2よりも1m短かったことが原因の一つに挙げられる。加えて、ケーシング内が排土された状態で杭を打設したため、杭が動揺するなどしてケーシング底部で杭と粘土が剥離し、ケーシング引き抜きの際に投入した砂が剥離した空間内に入り込んで水みちになった可能性も考えられる。なお、試験杭2で透水係数を評価できないほどに遮水性が良いことを考えると、試験杭1でも根入れがもっと長ければ、試験杭2と同様に良好な遮水性を期待できる。また、実施工では砂ではなくモルタル等を注入することから、水みちができることは考えにくい。

試験杭4は水位上昇が速く、基準類に対応する透水係数 1.0×10^{-5} cm/s相当よりも透水係数が大きかったことから、遮水性が不十分であることがわかる。遮水層上面の不陸により、試験杭4では遮水層への根入れ長が他の杭よりも0.5mほど短い3.9mであったが、その影響では説明できないほどに低い遮水性しか得られなかった。試験杭4における遮水性能の低下は、杭の周面と遮水層の粘土との付着が不十分であることが原因であり、梱包用プラスチックバンドなどのひも状のものやビニル袋・ポリ袋などの廃棄物が杭先端に引っかかって連れ込まれたことなどに起因していると考えられる。連れ込まれた廃棄物の影響に関する評価は別報⁴⁾で報告する。
